Tipps für ein effizientes klinisches Vorgehen

Komplikationen bei vollkeramischen Restaurationen

| Priv.-Doz. Dr. Sven Rinke, M.Sc., M.Sc.

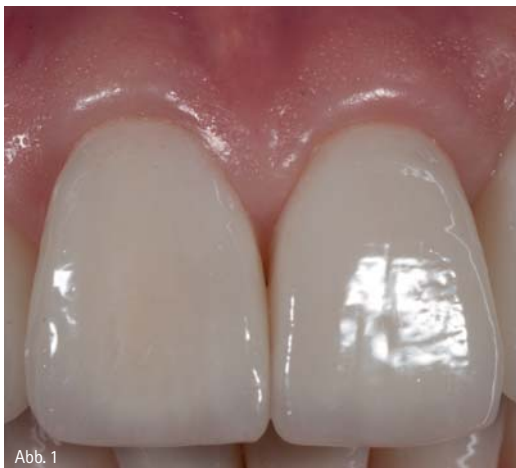
Abb. 1

Abb. 1: Verblendete Kronen aus einer transluzenten Zirkonoxidkeramik (Cercon ht, DeguDent GmbH, Hanau). – Abb. 2a: Präparation eines oberen Molaren für die Aufnahme einer vollkeramischen Krone. – Abb. 2b: Adhäsiv befestigte Krone aus einer Lithiumdisilikatkeramik (e.max Press, Ivoclar Vivadent, Liechtenstein). – Abb. 3: Materialfrakturen an einem adhäsiv befestigten Frontzahnveneer nach siebenjähriger Tragedauer.

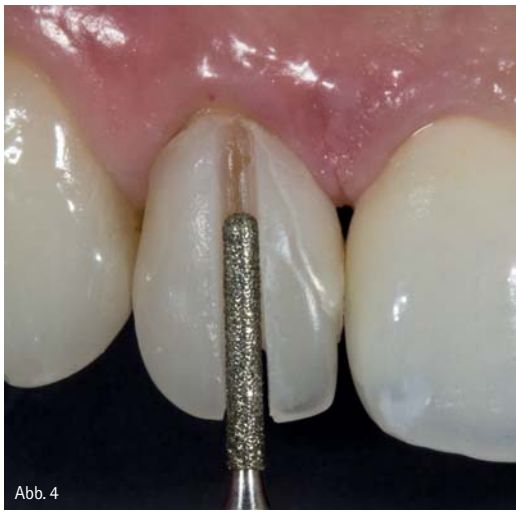
Abb. 4

Abb. 4: Auftrennen der defekten Restauration mit einem speziell für Vollkeramiken entwickelten Kronentrenner (4ZR.314.014, Komet Dental, Lemgo). – Abb. 5: Klinische Anwendung der Kronenaufweitzange nach Planert für das Auseinanderbrechen der adhäsiv befestigten Restauration. – Abb. 6: Zustand nach Entfernen des defekten Veneers. Die verbleibenden Zementreste und Restoraionspartikel können im Rahmen der Nachpräparation entfernt werden.

Die zu entfernende Lithiumdisilikat- oder Zirkonoxidrestauration wird zunächst an einer axialen Fläche aufgetrennt, sodass die darunterliegende Zahnhartsubstanz minimal exponiert wird. Bei Frontzahnkronen wird die Trennstelle über die inzisale Kante verlängert und auf der palatinalen Seite fortgeführt, sodass noch circa drei Viertel der palatinalen oder linguale Wand intakt bleiben (Abb. 4).

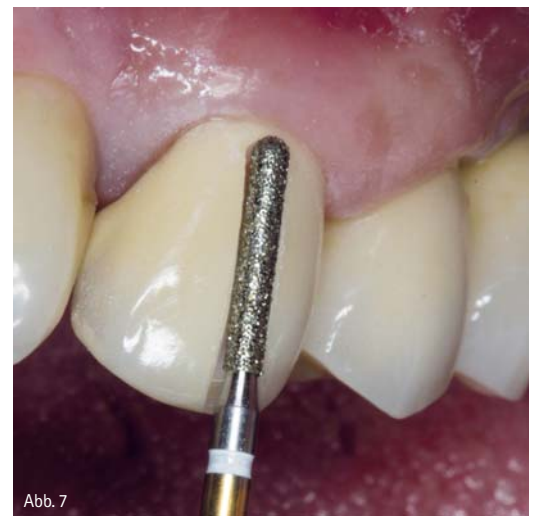
Abb. 7

Abb. 7: Auftrennen einer Zirkonoxidkrone mit einem speziell für die Bearbeitung von Vollkeramiken entwickelten Diamantinstrument (4ZR.314.014, Komet Dental, Lemgo). – Abb. 8: Anwendung der Kronenaufweitzange nach Planert (DP788R, Aesculap, Tuttlingen) für das Aufbrechen der aufgetrennten Restauration.

Bei konventionell zementierten Zirkonoxidkronen reicht nach dem Auftrennen eine einmalige Anwendung der Kronenentfernungszange, damit die gesamte Restauration im Bereich der verbliebenen axialen Wand frakturiert und einfach entfernt werden kann (Abb. 7, 8, 9a und 9b).

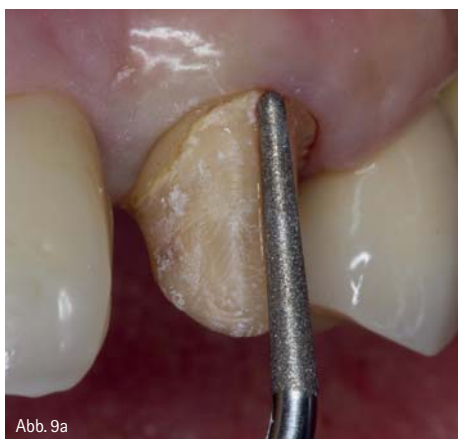
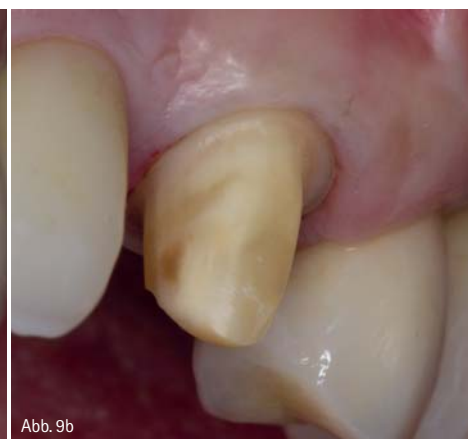
Abb. 9a und b: Die nach dem Aufbrechen verbleibenden Zementreste können mit Schallspitzen (z.B. SF8850.000.016 von Komet Dental, Lemgo) minimal-invasiv ohne Verletzung der Weichgewebe entfernt werden.

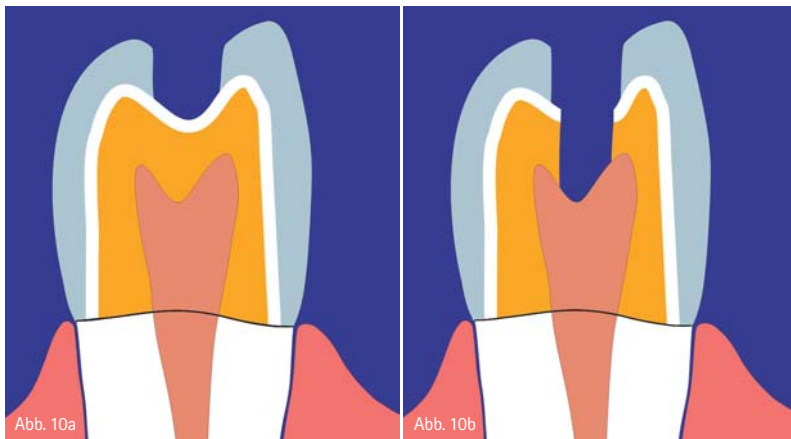
Abb. 10 a und b: Schematische Darstellung des zwei-stufigen Vorgehens bei der Trepanation einer oxid-keramischen Restauration.

Zunächst sollte die Verblendkeramik im Trepanationsbereich abgetragen werden. Im zweiten Schritt sollte mit demselben Instrument mit einem Abstand von circa 0,5 mm zur Verblendkeramik eine Perforation der Gerüststruktur erfolgen (Abb. 10a und 10b). Während der Trepanation ist auf eine effiziente Wasserkühlung des Instrumentes zu achten. Als Antrieb empfiehlt sich ein 1:4 übersetztes rotes Winkelstück. Da die Schichtstärke des Gerüsts in den meisten Fällen zwischen 0,4 mm und 1,0 mm liegt, gelingt auch die Trepanation hochfester Gerüststrukturen sehr effizient und ohne Funkenbildung. Bei der Trepanation monolithischer Restauration besteht zwar nicht das Risiko einer Verblendkeramikfraktur, aber bei erhöhten Materialstärken ist der Einsatz

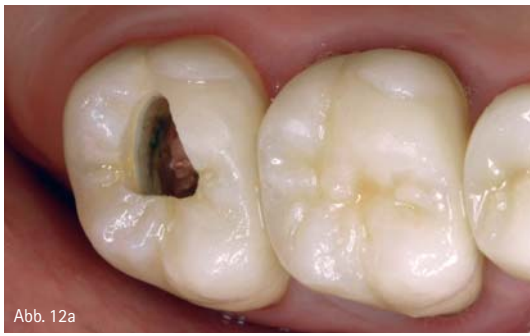
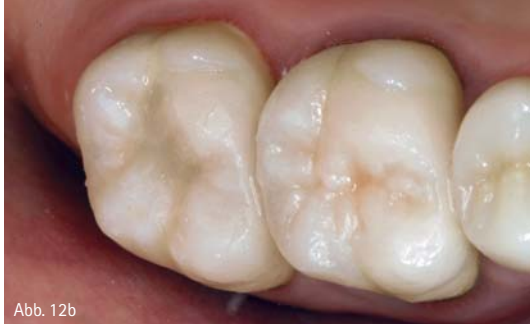
Abb. 12a und b: Trepanation und Verschluss einer Zirkonoxidkrone im Rahmen einer endodontischen Behandlung.

der speziellen Diamantinstrumente unerlässlich, um ein effizientes Vorgehen zu gewährleisten (Abb. 11 und 12). Nach der Durchführung der endodontischen Behandlung kann die Trepanationsöffnung mit einer dentinadhäsiven Füllung verschlossen werden. Zunächst wird die Öffnung schichtweise mit einem opaken dentinfarbenen Komposit aufgefüllt. Die abschließende Schicht kann dann mit einem transluzenteren Material modelliert werden, sodass ein möglichst natürliches Erscheinungsbild erreicht wird.
