Ästhetische und endodontische Rehabilitation eines oberen ersten Inzisiven

Anamnese, Befunderhebung, Diagnose, Behandlungsplan und -ablauf. Von Dr. Simon Ramseyer, Bern, Schweiz.

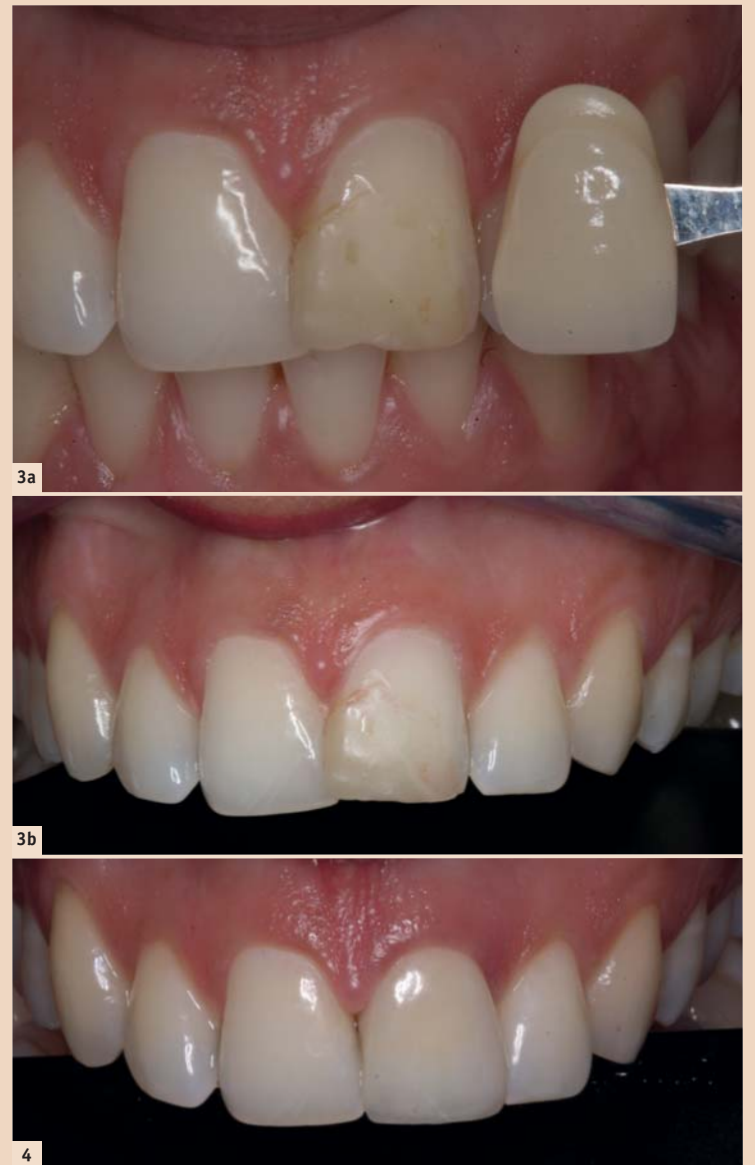
drei Wochen konnte die Zielfarbe VITA A1 erreicht werden (Abb. 3b).

Abb. 3a: Zahn 21 vor dem internen Bleichen. – Abb. 3b: Schlussbild nach dem internen Bleichen. – Abb. 4: Schlussbild nach der Zementation der Veneer-Krone.

Wie in der Einleitung erwähnt, wird die Farbe der Restauration durch diverse Parameter beeinflusst. So sind sowohl die Farbe der Restauration als auch die des Stumpfes und der verwendete Zement Einflussfaktoren. Damit der Zahn für die nachfolgende Restauration von innen heraus die Zielfarbe transportieren konnte, musste die Zahnkrone nach der Fertigstellung der Wurzelkanalbehandlung durch ein internes Bleichen optisch aufgehellt werden. Dabei galt es, die Zielfarbe von VITA A1 aus der Ausgangssituation von einer Farbe A3 zu erreichen (Abb. 3a). Der Zahn wurde erneut unter Kofferdam gelegt und mit einem Bleichmittel (Natriumperborat) und mit einem provisorischen Verschluss (IRM; DENTSPLY DeTrey) versehen. Nach einem zweimaligen Wechsel des Bleichmittels in einem Abstand von

Im letzten Schritt zur restaurativen Rehabilitation des Zahnes 21 wurde der alte Kompositaufbau entfernt. Die vorhandene Restsubstanz erlaubte eine minimalinvasive Präparation für die Herstellung einer adhäsiv befestigten Veneer-Krone. Dabei wurde defektorientiert labial und palatinal lediglich 0,2 bis 0,3 mm Zahnhartsubstanz abgetragen. Der Zugang zum Wurzelkanal wurde mit einem Kompositmaterial (CeramX, DENTSPLY) verschlossen. Damit die Achsenkorrektur korrekt durchgeführt werden konnte, wurde im Vorfeld ein Wax-up erstellt. Von diesem Wax-up wurde ein Schleifschlüssel aus Putty gefertigt, damit die Restzahnschubstanz minimalinvasiv an der gewünschten, zu korrigierenden Position abgetragen werden konnte. Nach der Präparation wurde diese mittels individuellem Löffel und einem Polyethermaterial (Impregum, 3M ESPE) abgeformt. Der Zahn wurde im Anschluss provisorisch (Protemp 3 Garant, 3M ESPE) versorgt. Das Wax-up und der Putty-Schlüssel konnten zur Anfertigung des Provisoriums ebenso benutzt werden.

In der Folgesitzung erfolgte in Anwesenheit des Zahntechnikers die Rohbrandeinprobe. Da sich keine großen Änderungen der Veneer-Krone zeigten, konnte die Restauration nach der Fertigstellung eingesetzt werden (Abb. 4). Die Zementation der Veneer-Krone aus Lithiumdisilikat-Keramik (IPSe.max, Ivoclar) erfolgte unter Kofferdam und dem Syntac Classic/Variolink System (Ivoclar). Nach der Insertion erfolgte die Politur und das Kontrollröntgenbild der Zahnes (Abb. 2e).
