Ästhetische und endodontische Rehabilitation eines oberen ersten Inzisiven

Anamnese, Befunderhebung, Diagnose, Behandlungsplan und -ablauf. Von Dr. Simon Ramseyer, Bern, Schweiz.

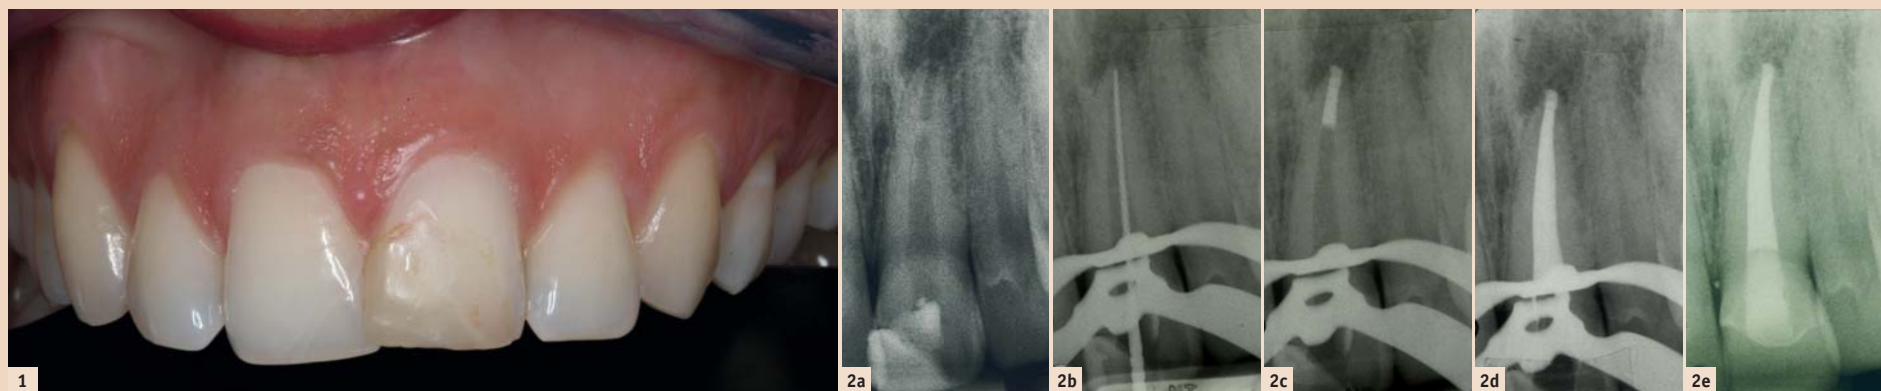
wies er sich jedoch suffizient. Am Nachbarzahn (Zahn 11) war an der klinischen Krone eine im Schmelz verlaufende Frakturlinie des mesialen Inzisalkantenbereichs ersichtlich (**Abb. 1**). Der Endostatus dieses Zahnes zeigte einen positiven Vitalitätstest. Hingegen war Zahn 21 CO₂-negativ im Vitalitätstest. Der Status nach Pulpaextirpation alio loco konnte durch die radiologische Befunderhebung bestätigt werden. Das radiologische Bild zeigte eine geringe periapikale Aufhellung an Zahn 21 mit großem Kanallumen apikal. Ebenso war ein radioopakes Material lateral im mittleren Wurzelbereich ersichtlich (**Abb. 2a**). Der Perkussionstest von inzisal und lateral fiel negativ aus. Die parodontale

Abb. 1: Ausgangssituation. – Abb. 2a: Ausgangslage. – Abb. 2b: Längenmessung. – Abb. 2c: MTA Plug. – Abb. 2d: Nach Obturation. – Abb. 2e: Schlussbild nach Zementation der Veneer-Krone.

Die Inspektion der intraoralen Situation zeigte eine koronale bräunliche Verfärbung des Zahnes 21. Der Kompositaufbau der Inzisalkanten wies klinisch deutlich sichtbare Überschüsse im Randbereich auf und war durch exogene Einlagerung verfärbt. Klinisch er-

Generell präsentierte sich die Frontsituation im Oberkiefer mit einem geringen Platzmangel. Dies zeigte der leicht labial stehende Zahn 21, welcher leicht überlappend im mesialen Bereich zum Zahn 11 stand. Ebenso erschien die Zahnachse leicht nach mesial geneigt. Die lateralen Inzisiven zeigten sich leicht in der Zahnachse nach labial (Zahn 12) bzw. palatinal (Zahn 22) rotiert (**Abb. 1**).

In der ersten Sitzung wurde der Zahn 21 unter Kofferdam gelegt und unter Hilfe eines Operationsmikroskops (Leica) ein Re-entry durchgeführt. Durch die apikale Inflammation trat eine größere Menge an entzündlichem Exsudat in das Kanallumen. Der Wurzelkanal wurde mit 3%igem Natriumhypochlorit (NaOCl) und EDTA (17 Prozent) ge-

spült. Nach dem Trocknen des Kanals mittels Papierspitzen konnte die apikale Situation inspiziert werden. Diese zeigte ein relativ großes unförmiges Kanallumen am Apex. Nach Trocknen des Kanals mit Papierspitzen wurde eine medikamentöse Einlage mit Ca(OH)₂ mittels einer Förderspirale eingebracht und der Zugang provisorisch verschlossen.

In der Folgesitzung wurde der Zahn erneut unter Kofferdam gelegt. Der Zahn zeigte sich symptomlos und war periapikal trocken. Aufgrund der apikalen Konfiguration (master apical file der ISO Größe 60

und resorbierter Apex) wurde die Obturation mit Mineral Oxide Aggregat (ProRoot MTA, DENTSPLY Tulsa Dental) durchgeführt. Zur Längenbestimmung der Wurzel wurde ein Messröntgenbild mit einer K-File der ISO Größe 40 erstellt (Abb. 2b). Nach erneuter Kanalspülung mit NaOCl und EDTA unter Ultraschallaktivierung wurde der Wurzelkanal mit Papierspitzen getrocknet, um anschließend das MTA mit einem Carrier (MAP-System, DENTSPLY Tulsa Dental) nach apikal zu bringen und einem Plugger auf die Länge zu kondensieren. Nach Erreichen der gewünschten vertikalen Länge des MTA-Plugs wurde ein Kontrollröntgenbild angefertigt (Abb. 2c). Die anschließende Obturation des oberen Kanallumens wurde mit Guttapercha und Sealer (AH Plus, DENTSPLY DeTrey) mittels vertikaler Kondensation vervollständigt und provisorisch versorgt (Abb. 2d). Der Zahn war nun bereit für das interne Bleichen.

In der Folgesitzung erfolgte in Anwesenheit des Zahntechnikers die Rohbrandeinprobe. Da sich keine großen Änderungen der Veneer-Krone zeigten, konnte die Restauration nach der Fertigstellung eingesetzt werden (Abb. 4). Die Zementation der Veneer-Krone aus Lithiumdisilikat-Keramik (IPSe.max, Ivoclar) erfolgte unter Kofferdam und dem Syntac Classic/Variolink System (Ivoclar). Nach der Insertion erfolgte die Politur und das Kontrollröntgenbild der Zahnes (Abb. 2e).
