Ästhetische und endodontische Rehabilitation eines oberen ersten Inzisiven

Anamnese, Befunderhebung, Diagnose, Behandlungsplan und -ablauf. Von Dr. Simon Ramseyer, Bern, Schweiz.

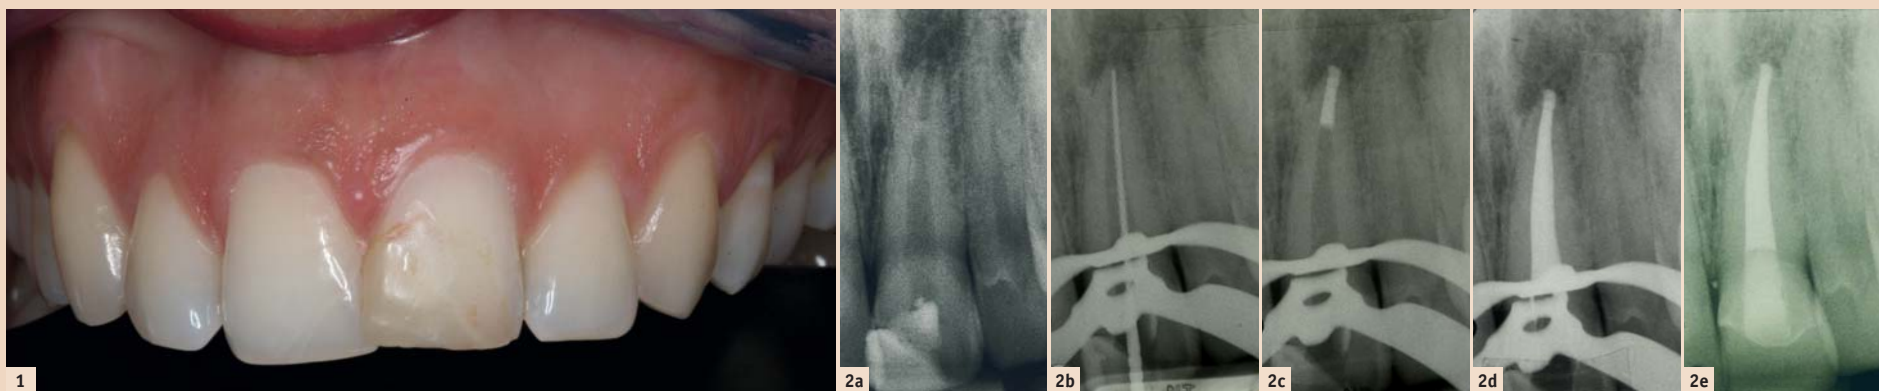
Abb. 1: Ausgangssituation. – Abb. 2a: Ausgangslage. – Abb. 2b: Längenmessung. – Abb. 2c: MTA Plug. – Abb. 2d: Nach Obturation. – Abb. 2e: Schlussbild nach Zementation der Veneer-Krone.

wies er sich jedoch suffizient. Am Nachbarzahn (Zahn 11) war an der klinischen Krone eine im Schmelz verlaufende Frakturlinie des mesialen Inzisalkantenbereichs ersichtlich (**Abb. 1**). Der Endostatus dieses Zahnes zeigte einen positiven Vitalitätstest. Hingegen war Zahn 21 CO₂-negativ im Vitalitätstest. Der Status nach Pulpaextirpation alio loco konnte durch die radiologische Befunderhebung bestätigt werden. Das radiologische Bild zeigte eine geringe periapikale Aufhellung an Zahn 21 mit großem Kanallumen apikal. Ebenso war ein radioopakes Material lateral im mittleren Wurzelbereich ersichtlich (**Abb. 2a**). Der Perkussionstest von inzisal und lateral fiel negativ aus. Die parodontale

Die Inspektion der intraoralen Situation zeigte eine koronale bräunliche Verfärbung des Zahnes 21. Der Kompositaufbau der Inzisalkanten wies klinisch deutlich sichtbare Überschüsse im Randbereich auf und war durch exogene Einlagerung verfärbt. Klinisch er-

Generell präsentierte sich die Frontsituation im Oberkiefer mit einem geringen Platzmangel. Dies zeigte der leicht labial stehende Zahn 21, welcher leicht überlappend im mesialen Bereich zum Zahn 11 stand. Ebenso erschien die Zahnachse leicht nach mesial geneigt. Die lateralen Inzisiven zeigten sich leicht in der Zahnachse nach labial (Zahn 12) bzw. palatinal (Zahn 22) rotiert (**Abb. 1**).

In der ersten Sitzung wurde der Zahn 21 unter Kofferdam gelegt und unter Hilfe eines Operationsmikroskops (Leica) ein Re-entry durchgeführt. Durch die apikale Inflammation trat eine größere Menge an entzündlichem Exsudat in das Kanallumen. Der Wurzelkanal wurde mit 3%igem Natriumhypochlorit (NaOCl) und EDTA (17 Prozent) ge-

spült. Nach dem Trocknen des Kanals mittels Papierspitzen konnte die apikale Situation inspiziert werden. Diese zeigte ein relativ großes unförmiges Kanallumen am Apex. Nach Trocknen des Kanals mit Papierspitzen wurde eine medikamentöse Einlage mit Ca(OH)₂ mittels einer Förderspirale eingebracht und der Zugang provisorisch verschlossen.

In der Folgesitzung wurde der Zahn erneut unter Kofferdam gelegt. Der Zahn zeigte sich symptomlos und war periapikal trocken. Aufgrund der apikalen Konfiguration (master apical file der ISO Größe 60

und resorbierter Apex) wurde die Obturation mit Mineral Oxide Aggregat (ProRoot MTA, DENTSPLY Tulsa Dental) durchgeführt. Zur Längenbestimmung der Wurzel wurde ein Messröntgenbild mit einer K-File der ISO Größe 40 erstellt (Abb. 2b). Nach erneuter Kanalspülung mit NaOCl und EDTA unter Ultraschallaktivierung wurde der Wurzelkanal mit Papierspitzen getrocknet, um anschließend das MTA mit einem Carrier (MAP-System, DENTSPLY Tulsa Dental) nach apikal zu bringen und einem Plugger auf die Länge zu kondensieren. Nach Erreichen der gewünschten vertikalen Länge des MTA-Plugs wurde ein Kontrollröntgenbild angefertigt (Abb. 2c). Die anschließende Obturation des oberen Kanallumens wurde mit Guttapercha und Sealer (AH Plus, DENTSPLY DeTrey) mittels vertikaler Kondensation vervollständigt und provisorisch versorgt (Abb. 2d). Der Zahn war nun bereit für das interne Bleichen.

In der Folgesitzung erfolgte in Anwesenheit des Zahntechnikers die Rohbrandeinprobe. Da sich keine großen Änderungen der Veneer-Krone zeigten, konnte die Restauration nach der Fertigstellung eingesetzt werden (Abb. 4). Die Zementation der Veneer-Krone aus Lithiumdisilikat-Keramik (IPSe.max, Ivoclar) erfolgte unter Kofferdam und dem Syntac Classic/Variolink System (Ivoclar). Nach der Insertion erfolgte die Politur und das Kontrollröntgenbild der Zahnes (Abb. 2e).

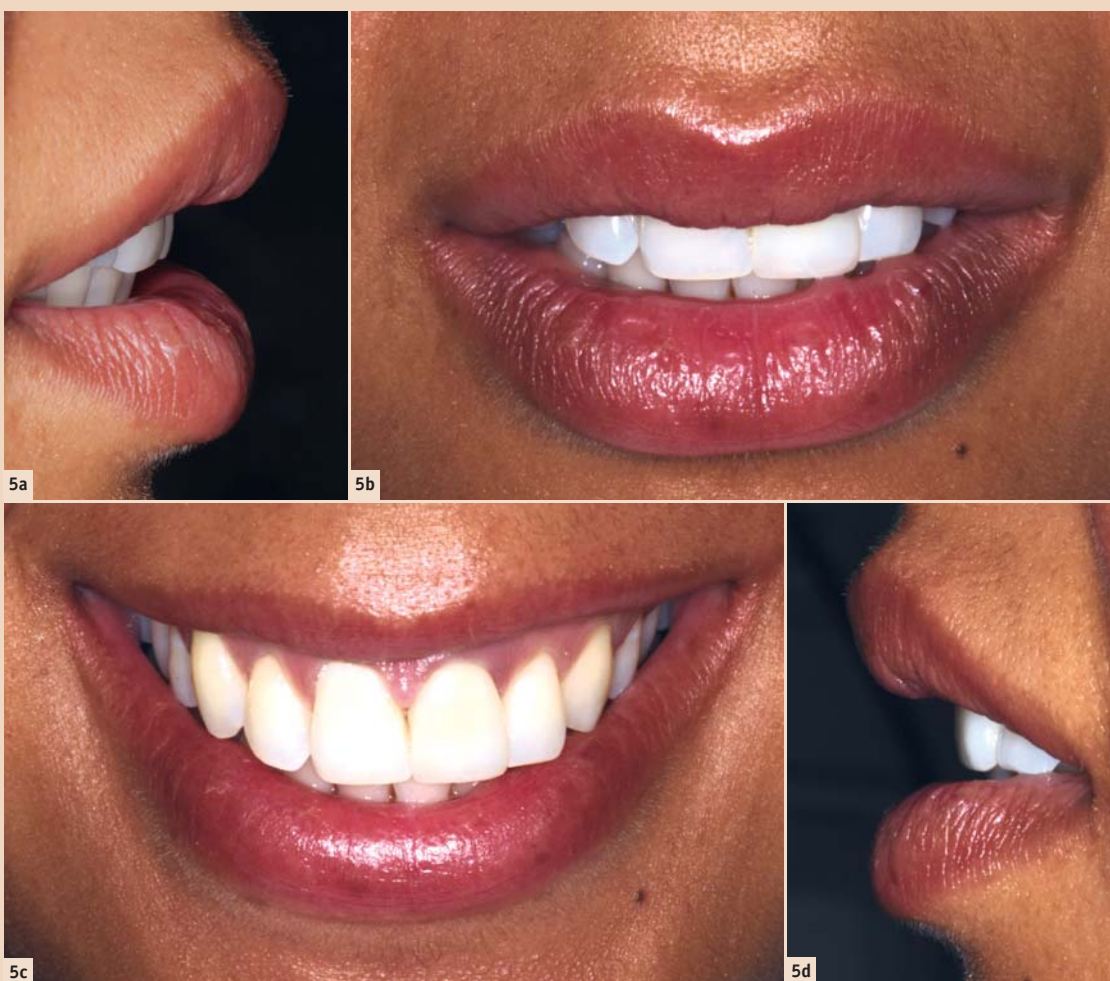
Abb. 5a–d: Klinische Situation in der Ästhetikkontrolle. Die Veneer-Krone an Zahn 21 weist nach der Achsenkorrektur sowohl in der dynamischen, als auch in der statischen Situation eine harmonische Integration.

Der gezeigte Patientenfall weist eine nach allen ästhetischen Regeln schöne und harmonische Restauration auf und basiert auf einer soliden endodontischen Basis (Abb. 5). **DT**
