# Ästhetische und endodontische Rehabilitation eines oberen ersten Inzisiven

Anamnese, Befunderhebung, Diagnose, Behandlungsplan und -ablauf. Von Dr. Simon Ramseyer, Bern, Schweiz.

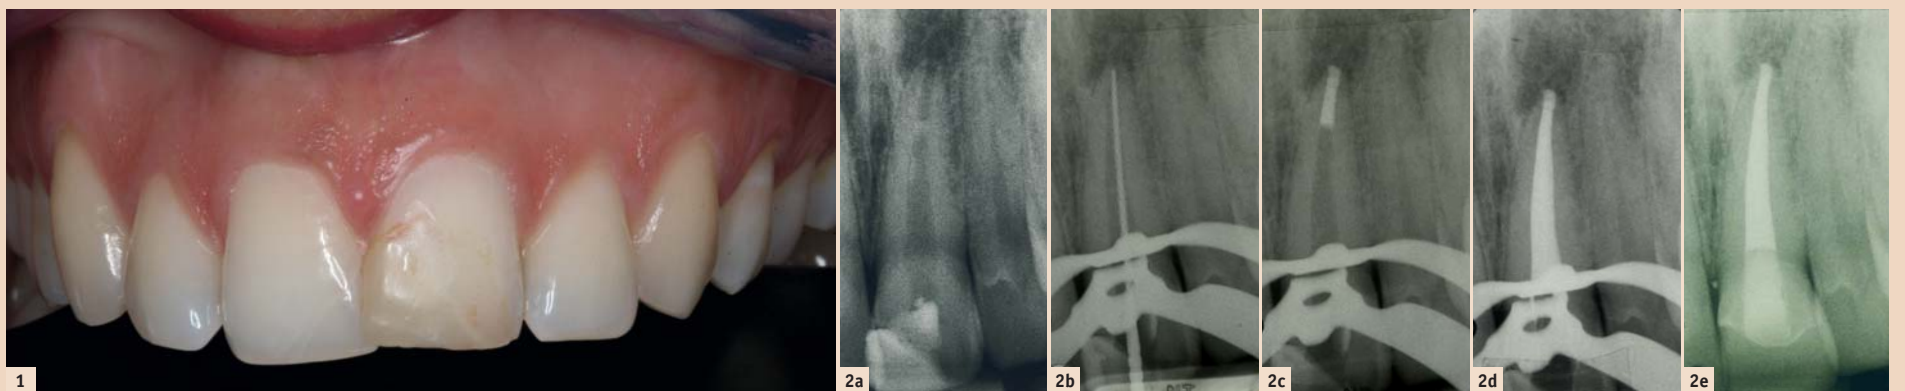
wies er sich jedoch suffizient. Am Nachbarzahn (Zahn 11) war an der klinischen Krone eine im Schmelz verlaufende Frakturlinie des mesialen Inzisalkantenbereichs ersichtlich (**Abb. 1**). Der Endostatus dieses Zahnes zeigte einen positiven Vitalitätstest. Hingegen war Zahn 21 CO<sub>2</sub>-negativ im Vitalitätstest. Der Status nach Pulpaextirpation alio loco konnte durch die radiologische Befunderhebung bestätigt werden. Das radiologische Bild zeigte eine geringe periapikale Aufhellung an Zahn 21 mit grossem Kanallumen apikal. Ebenso war ein radioopakes Material lateral im mittleren Wurzelbereich ersichtlich (**Abb. 2a**). Der Perkussionstest von inzisal und lateral fiel negativ aus. Die parodontale

Abb. 1: Ausgangssituation. – Abb. 2a: Ausgangslage. – Abb. 2b: Längenmessung. – Abb. 2c: MTA Plug. – Abb. 2d: Nach Obturation. – Abb. 2e: Schlussbild nach Zementation der Veneer-Krone.

Generell präsentierte sich die Frontsituation im Oberkiefer mit einem geringen Platzmangel. Dies zeigte der leicht labial stehende Zahn 21, welcher leicht überlappend im mesialen Bereich zum Zahn 11 stand. Ebenso erschien die Zahnachse leicht nach mesial geneigt. Die lateralen Inzisiven zeigten sich leicht in der Zahnachse nach labial (Zahn 12) bzw. palatinal (Zahn 22) rotiert (**Abb. 1**).

und resorbierter Apex) wurde die Obturation mit Mineral Oxide Aggregat (ProRoot MTA, DENTSPLY Tulsa Dental) durchgeführt. Zur Längenbestimmung der Wurzel wurde ein Messröntgenbild mit einer K-File der ISO Grösse 40 erstellt (Abb. 2b). Nach erneuter Kanalspülung mit NaOCl und EDTA unter Ultraschallaktivierung wurde der Wurzelkanal mit Papierspitzen getrocknet, um anschliessend das MTA mit einem Carrier (MAP-System, DENTSPLY Tulsa Dental) nach apikal zu bringen und einem Plugger auf die Länge zu kondensieren. Nach Erreichen der gewünschten vertikalen Länge des MTA-Plugs wurde ein Kontrollröntgenbild angefertigt (Abb. 2c). Die anschliessende Obturation des oberen Kanallumens wurde mit Guttapercha und Sealer (AH Plus, DENTSPLY DeTrey) mittels vertikaler Kondensation vervollständigt und provisorisch versorgt (Abb. 2d). Der Zahn war nun bereit für das interne Bleichen.

In der Folgesitzung erfolgte in Anwesenheit des Zahntechnikers die Rohbrandeinprobe. Da sich keine grossen Änderungen der Veneer-Krone zeigten, konnte die Restauration nach der Fertigstellung eingesetzt werden (Abb. 4). Die Zementation der Veneer-Krone aus Lithiumdisilikat-Keramik (IPS e.max, Ivoclar) erfolgte unter Kofferdam und dem Syntac Classic/Variolink System (Ivoclar). Nach der Insertion erfolgte die Politur und das Kontrollröntgenbild der Zahnes (Abb. 2e).
