Ästhetische und endodontische Rehabilitation eines oberen ersten Inzisiven

Anamnese, Befunderhebung, Diagnose, Behandlungsplan und -ablauf. Von Dr. Simon Ramseyer, Bern, Schweiz.

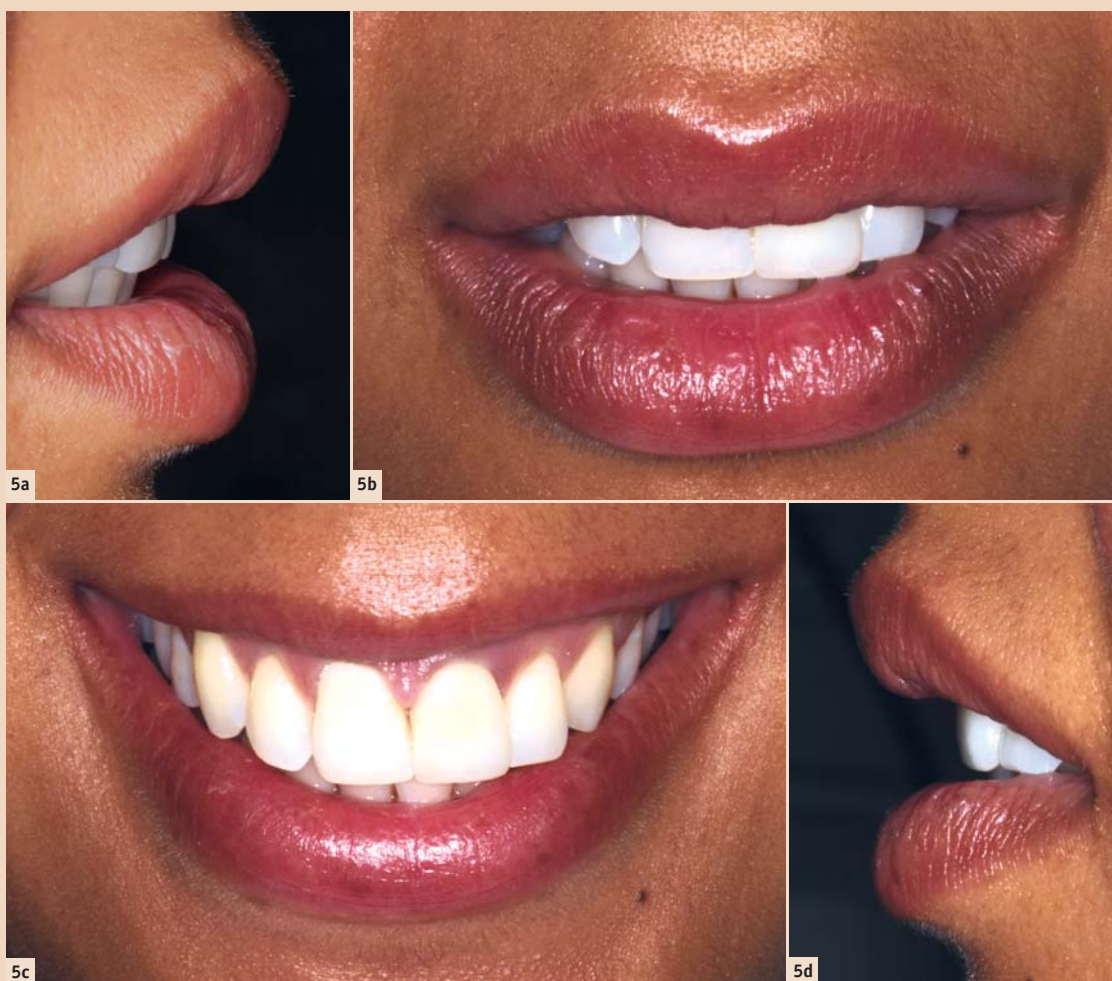
Abb. 5a–d: Klinische Situation in der Ästhetikkontrolle. Die Veneer-Krone an Zahn 21 weist nach der Achsenkorrektur sowohl in der dynamischen, als auch in der statischen Situation eine harmonische Integration.

Der gezeigte Patientenfall weist eine nach allen ästhetischen Regeln schöne und harmonische Restauration auf und basiert auf einer soliden endodontischen Basis (Abb. 5). **DT**
