# Prävention von Komplikationen in der Implantologie

Dr. Nikolaos Papagiannoulis, Dr. Marius Steigmann

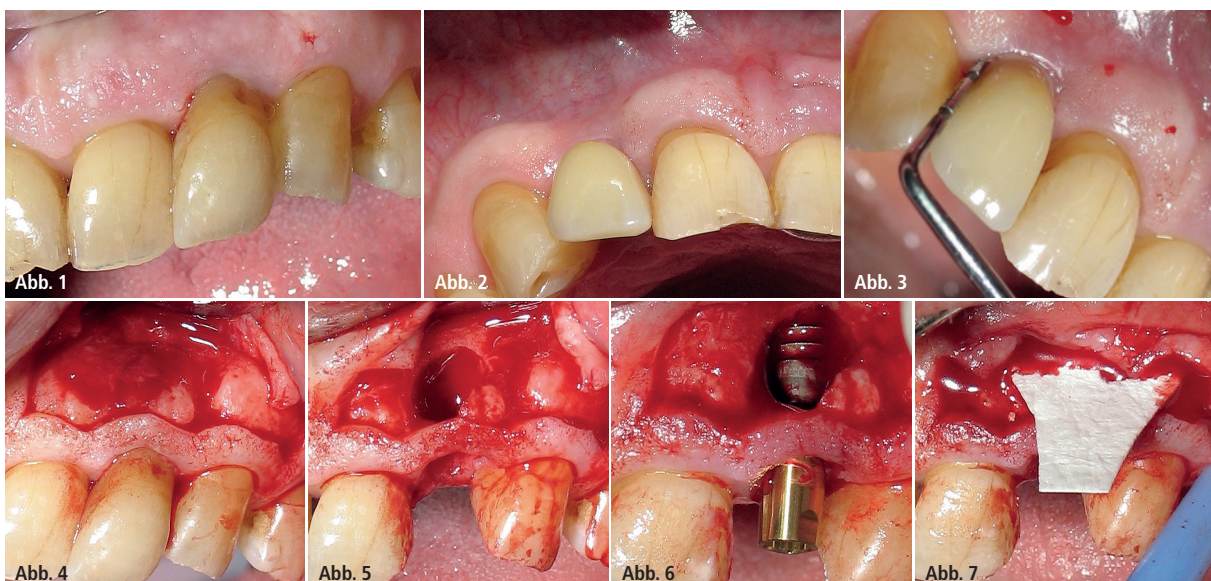
Gleichzeitig zeigte die fünf Jahre alte Implantatkrone 12 eine SST von 7–8 mm und Pusaustritt bei koronaler Palpation. Eine Lockerung oder apikaler Druckpunkt waren nicht festzustellen. Vestibulär war ein deutliches horizontales Knochendefizit feststellbar. Das hier inserierte Implantat war ein One-Piece Implantat Ø 3,0 mm (Abb. 2 und 3).

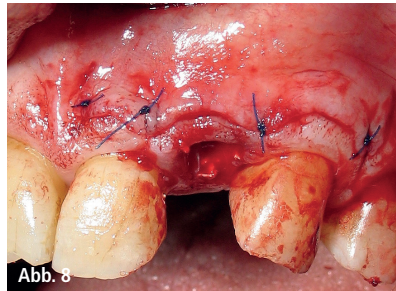
Abb. 8

Die Spitzen des Lappens wurden mit 5-0 Prolene double loop single knot Nähten adaptiert. Der Rest wurde mit 6-0 Einzelknopfnähten verschlossen (Abb. 8). Das postoperative Röntgenbild zeigt das Implantat inseriert subkrestal und 4 mm unterhalb der Schmelz-Zement-Grenze der Nachbarzähne (Abb. 9).

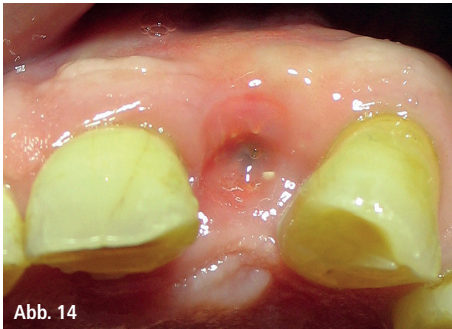
Abb. 14

Nach vier Monaten wurde das Implantat 22 freigelegt (Abb. 14–17). Zu diesem Zeitpunkt war das Implantat 12, nach erneuter klinische Untersuchung, unauffällig und ohne pathologischen Befund. Ein Standard-Gingivaformer wurde an 22 für zwei Wochen inseriert. Nach weiteren zwei Wochen wurde die definitive Krone auf ein Standardabutment eingesetzt (Abb. 18).
