# Prävention von Komplikationen in der Implantologie

Dr. Nikolaos Papagiannoulis, Dr. Marius Steigmann

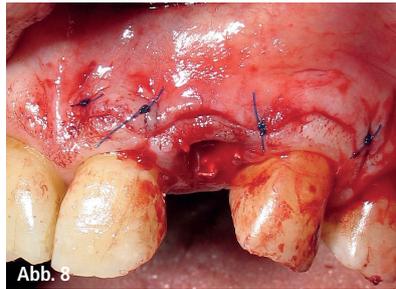
Abb. 8

Die Spitzen des Lappens wurden mit 5-0 Prolene double loop single knot Nähten adaptiert. Der Rest wurde mit 6-0 Einzelknopfnähten verschlossen (Abb. 8). Das postoperative Röntgenbild zeigt das Implantat inseriert subkrestal und 4 mm unterhalb der Schmelz-Zement-Grenze der Nachbarzähne (Abb. 9).

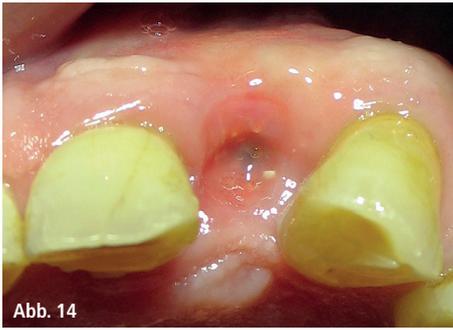
Abb. 14

Nach vier Monaten wurde das Implantat 22 freigelegt (Abb. 14–17). Zu diesem Zeitpunkt war das Implantat 12, nach erneuter klinische Untersuchung, unauffällig und ohne pathologischen Befund. Ein Standard-Gingivaformer wurde an 22 für zwei Wochen inseriert. Nach weiteren zwei Wochen wurde die definitive Krone auf ein Standardabutment eingesetzt (Abb. 18).
