Die Prävention von Komplikationen in der Implantologie beginnt mit der Ursachenforschung des Zahnverlustes bzw. des Krankheitsbildes. Auch die Behebung von Komplikationen und die Periimplantitistherapie basieren auf dem wahren Grund des pathologischen Befundes. Der folgende Artikel dokumentiert ein solches Beispiel und zeigt in diesem Zusammenhang die Möglichkeiten und Limitationen, sowohl der Ursachenforschung als auch der implantologischen Therapieansätze, auf.

# Prävention von Komplikationen in der Implantologie

Dr. Nikolaos Papagiannoulis, Dr. Marius Steigmann

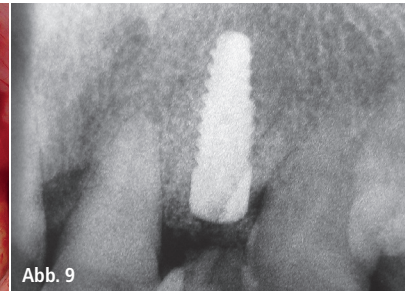
Die Präparation des Lappens zeigte eine Perforation der bukkalen Wand, von ca. 8 mm nach apikal, beginnend 2 mm unter dem Limbus alveolaris. Der Zahn wurde zusammen mit dem Granulationsgewebe entfernt und hinterließ eine fast vollständig saubere Alveole (Abb. 4 und 5). Es wurde ein Implantat (Ø 3,8 mm, Länge 12 mm) ca. 2 mm subkrestal (am obersten Rand der Perforation) gesetzt. Apikal griff die Implantat Spitze ca. 4 mm im Knochen (Abb. 6). Das mitgelieferte Abutment als Einbringpfosten hilft schon bei der Implantation zur Beurteilung der Implantatpositionierung. Der Spalt zwischen Implantat und bukkaler Wand wurde mit autologem Knochen aus Spina nasalis anterior gefüllt. Zusätzlich wurde bukkal außerhalb des
