# Der aquatische Biofilm – Biokorrosion

Orale Biofilme sind für die Zerstörung von Zahnschmelze und die Schädigung des Parodont seit Langem als ursächlich anerkannt. Im Feld der Materialwissenschaften finden sich vergleichbare Konstellationen, bei denen durch biologisch induzierte Korrosions- und Degradationsprozesse Metalle und/oder Kunststoffe geschädigt werden.

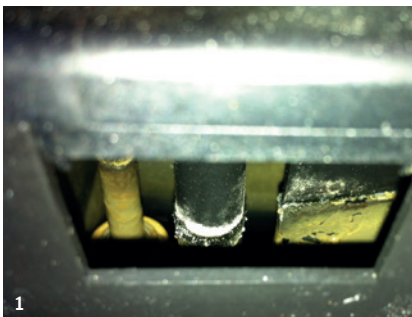
1

**Abb. 1:** Biofilm in einer freien Fallstrecke gem. DIN EN 1717 aus Plastik. – **Abb. 2:** Biofilm im Desinfektionsmittelkonzentratschlauch einer Dentaleinheit. – **Abb. 3:** Mineralische Ablagerung in der Verteilung einer Trinkwasserinstallation. – **Abb. 4:** Korrosion einer verzinkten Stahlleitung.

Auswahl ungeeigneter Kunststoffmaterialien begründet (Abb. 1).
