VERSIEGELUNGSMATERIAL // Periimplantitis (Abb. 1) zeichnet sich, dentaler Fachliteratur zufolge, als eines der wichtigsten und schwierigsten Themen der Implantologie ab. Für die Langzeiterfolge gilt es nun nach Möglichkeiten zu suchen, die Periimplantitis effektiv zu behandeln oder sogar zu verhindern, um ein dauerhaftes Verbleiben der Implantate zu ermöglichen. Hier setzen die Überlegungen zur Versiegelung der Spalten und Hohlräume bei zusammengesetzten Implantaten an. Prof. Claus Udo Fritzsche schildert im vorliegenden Beitrag seine Erfahrungen mit einem unter anderem von ihm an der Universität Düsseldorf erprobten Versiegelungsmaterial.

ERFOLGREICHE PERIIMPLANTITIS-PROPHYLAXE

Prof. Dr. Dr. Claus Udo Fritzsche / Düsseldorf

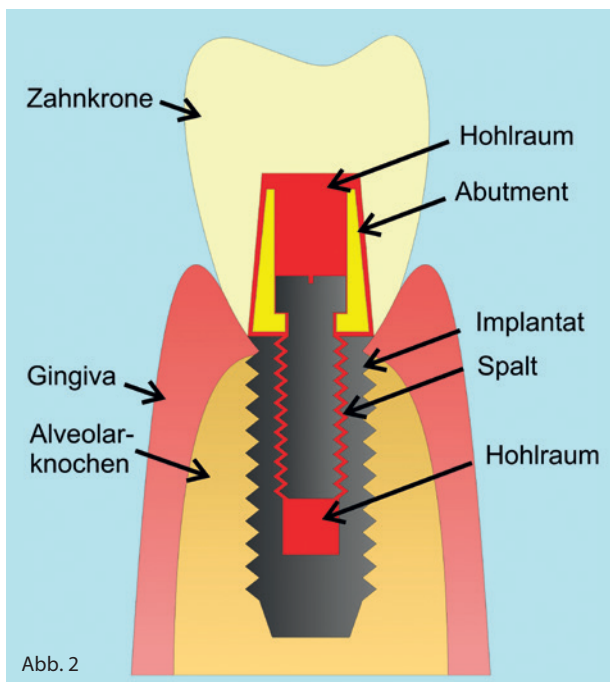
Abb. 2: Konstruktionszeichnung eines zusammengesetzten enossalen Implantates, die Hohlräume im Implantat und der Suprastruktur sind rot markiert. **Abb. 3:** Übergang zwischen Implantat und dazugehörigem Abutment in verschiedenen Vergrößerungen. **Abb. 4:** Spaltsituation zwischen Implantat und Abutment bei einer 745-fachen Vergrößerung im Verhältnis zu einem Erythrozyten mit einem Durchmesser von 7μ und wahllos herausgegriffenen Keimen in maßstabsgetreuer Darstellung auf dem Erythrozyten.

aufweisen, die zwar minimiert, aber selbst bei sorgfältigster Fertigung nicht verhindert werden können. Nach dem mechanischen Grundsatz „Maß auf Maß geht nicht“, wird klar, dass auch die Abutmentpassung und die Gewinde Spalten aufweisen und dadurch eine Besiedelung der Implantatinnenräume (Abb. 2) mit Keimen aus der Mundhöhle unvermeidbar ist. Daraus erklärt sich die Reinfektion aus den Implantatinnenräumen mit der Erkrankung der periimplantären Gewebe.

brauchten Implantaten zwischen Implantatkörper und Abutment licht- und elektronenmikroskopisch untersucht (Abb. 3). Die makroskopisch gute Passung zeigt unter dem Elektronenmikroskop erhebliche Mängel.

Die Zeit, bis es zu einer Periimplantitis kommt, ist abhängig von den Spalten beziehungsweise der relativen Dichtigkeit zwischen den Implantatkomponenten. Diese Tatsache wird auch dadurch untermauert, dass sich an der Ausbildung und der Häufigkeit einer Periimplantitis zwischen 1991 und 2008 nichts Entscheidendes verändert hat. Somit kann derzeit kein zusammengesetztes Implantat von diesen Fakten ausgenommen werden. Natürlich treffen diese Überlegungen ebenfalls auf die verschraubten Suprastrukturen zu. Bei zementierten Suprastrukturen verhält es sich ähnlich, da der Befestigungszement erwiesenermaßen ebenfalls von Keimen durchwandert wird. Weiterhin unterstützen Kapillarkräfte und Mikrobewegungen den Austausch des infektiösen Speichels. Um die Größenverhältnisse noch besser zu verdeutlichen, ist in Abbildung 4 am

Übergang vom Implantat zum Abutment maßstabsgetreu ein Erythrozyt dargestellt, auf dem wiederum maßstabsgetreu einige bekannte Keime eingezeichnet sind.

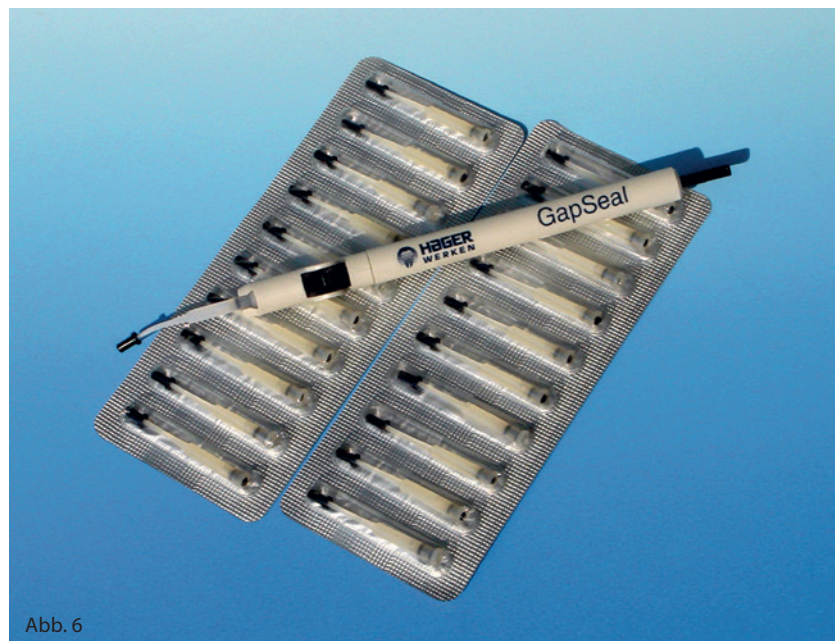
Abb. 6

Abb. 6: Sterilisierbarer GapSeal®-Applikator mit GapSeal®-Carpulen.

GapSeal® wird steril in Blisterpackungen mit zehn Carpulen zu je 0,06 ml Inhalt geliefert; der Applikator ist autoklavierbar, sodass die Sterilität auch bei Operationen gegeben ist (Abb. 6). Es bietet sich an, die Implantatinnenräume von Anfang an, direkt nach dem Inserieren vor dem Eindrehen der Verschlusschraube, mit GapSeal® zu versiegeln, um die durch Reinfektion induzierte Periimplantitis zukünftig auszuschalten. Es sind Fälle bekannt, bei denen der keimbeladene Inhalt eines Implantates bereits während der gedeckten Einheilung zu Frühverlusten geführt hat. Günstig ist, wenn man die Kanüle vorher etwas der Einfüllsituation entsprechend umbiegt (Abb. 7). Das Auffüllen des Implantates erfolgt vom Boden her, damit möglichst keine Luft einschließt entstehen. Beim Einschrauben der Verschlusskappe quillt überschüssiges Material heraus, wodurch die gute Füllung bestätigt wird.

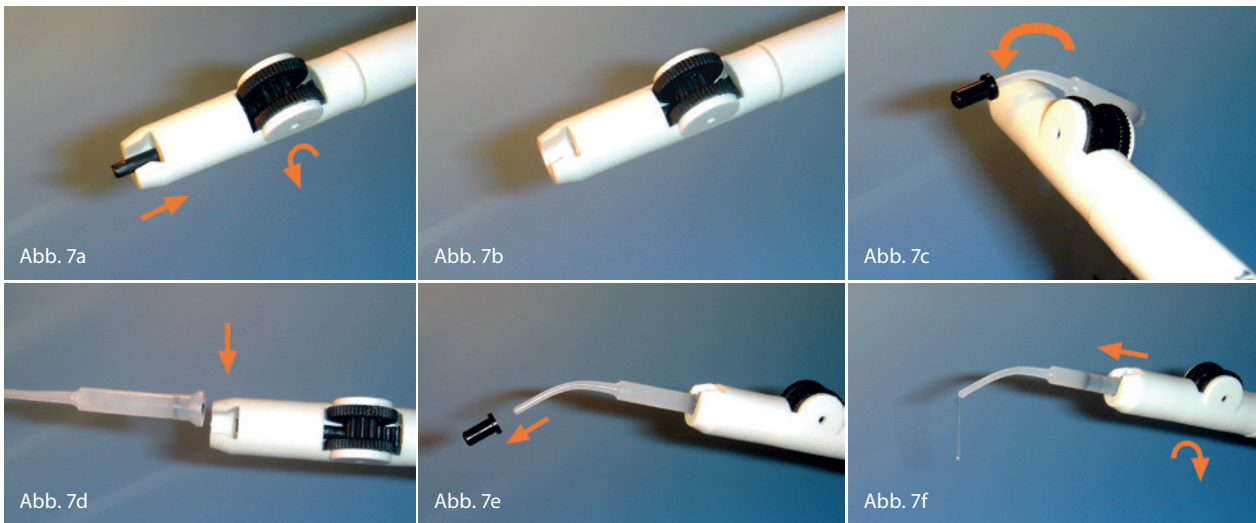
Abb. 7a–7f: Handhabung des GapSeal®-Applikators.
