VERSIEGELUNGSMATERIAL // Periimplantitis (Abb. 1) zeichnet sich, dentaler Fachliteratur zufolge, als eines der wichtigsten und schwierigsten Themen der Implantologie ab. Für die Langzeiterfolge gilt es nun nach Möglichkeiten zu suchen, die Periimplantitis effektiv zu behandeln oder sogar zu verhindern, um ein dauerhaftes Verbleiben der Implantate zu ermöglichen. Hier setzen die Überlegungen zur Versiegelung der Spalten und Hohlräume bei zusammengesetzten Implantaten an. Prof. Claus Udo Fritzsche schildert im vorliegenden Beitrag seine Erfahrungen mit einem unter anderem von ihm an der Universität Düsseldorf erprobten Versiegelungsmaterial.

ERFOLGREICHE PERIIMPLANTITIS-PROPHYLAXE

Prof. Dr. Dr. Claus Udo Fritzsche / Düsseldorf

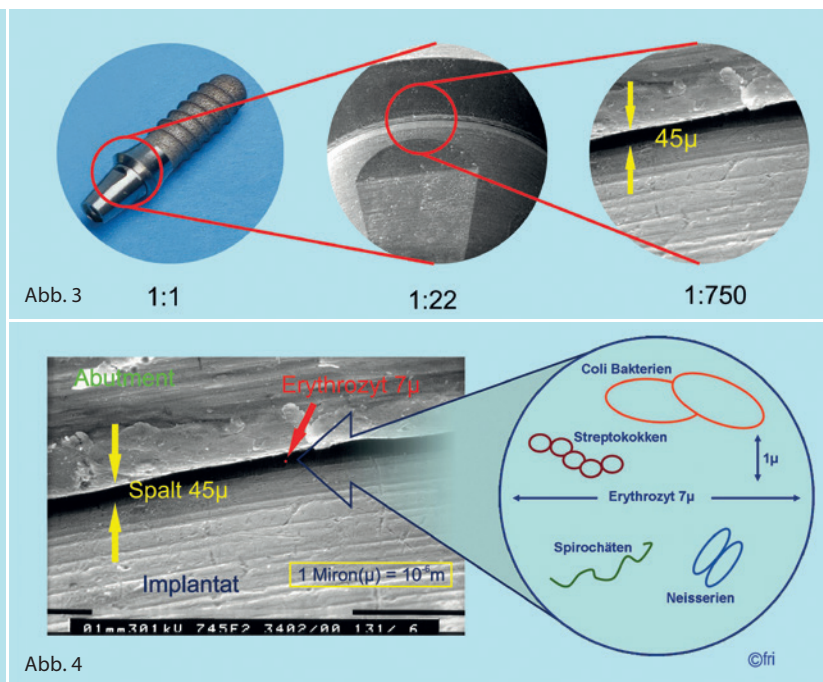
Abb. 2: Konstruktionszeichnung eines zusammengesetzten enossalen Implantates, die Hohlräume im Implantat und der Suprastruktur sind rot markiert. **Abb. 3:** Übergang zwischen Implantat und dazugehörigem Abutment in verschiedenen Vergrößerungen. **Abb. 4:** Spaltsituation zwischen Implantat und Abutment bei einer 745-fachen Vergrößerung im Verhältnis zu einem Erythrozyten mit einem Durchmesser von 7μ und wahllos herausgegriffenen Keimen in maßstabsgetreuer Darstellung auf dem Erythrozyten.

aufweisen, die zwar minimiert, aber selbst bei sorgfältigster Fertigung nicht verhindert werden können. Nach dem mechanischen Grundsatz „Maß auf Maß geht nicht“, wird klar, dass auch die Abutmentpassung und die Gewinde Spalten aufweisen und dadurch eine Besiedelung der Implantatinnenräume (Abb. 2) mit Keimen aus der Mundhöhle unvermeidbar ist. Daraus erklärt sich die Reinfektion aus den Implantatinnenräumen mit der Erkrankung der periimplantären Gewebe.

1996 haben wir mit den Untersuchungen begonnen und beweisen können, dass die Implantatinnenräume mit Keimen kontaminiert sind. Das Keimspektrum entspricht dem der Plaque der Interdentalräume, Pilze und Viren werden ebenfalls gefunden. Implantatinnenräume sind in ihrer Lage und Größe leicht an Konstruktionszeichnungen, Schliffbildern und in Röntgenbildern, da Titan für Röntgenstrahlen durchlässig ist, zu erkennen. Um die Zugangswege ins Innere der Implantate nachzuweisen, haben wir in Anlehnung an Binon et al. die Übergänge an zufällig ausgewählten, ge-

brauchten Implantaten zwischen Implantatkörper und Abutment licht- und elektronenmikroskopisch untersucht (Abb. 3). Die makroskopisch gute Passung zeigt unter dem Elektronenmikroskop erhebliche Mängel.

Die Zeit, bis es zu einer Periimplantitis kommt, ist abhängig von den Spalten beziehungsweise der relativen Dichtigkeit zwischen den Implantatkomponenten. Diese Tatsache wird auch dadurch untermauert, dass sich an der Ausbildung und der Häufigkeit einer Periimplantitis zwischen 1991 und 2008 nichts Entscheidendes verändert hat. Somit kann derzeit kein zusammengesetztes Implantat von diesen Fakten ausgenommen werden. Natürlich treffen diese Überlegungen ebenfalls auf die verschraubten Suprastrukturen zu. Bei zementierten Suprastrukturen verhält es sich ähnlich, da der Befestigungszement erwiesenermaßen ebenfalls von Keimen durchwandert wird. Weiterhin unterstützen Kapillarkräfte und Mikrobewegungen den Austausch des infektiösen Speichels. Um die Größenverhältnisse noch besser zu verdeutlichen, ist in Abbildung 4 am

Übergang vom Implantat zum Abutment maßstabsgetreu ein Erythrozyt dargestellt, auf dem wiederum maßstabsgetreu einige bekannte Keime eingezeichnet sind.

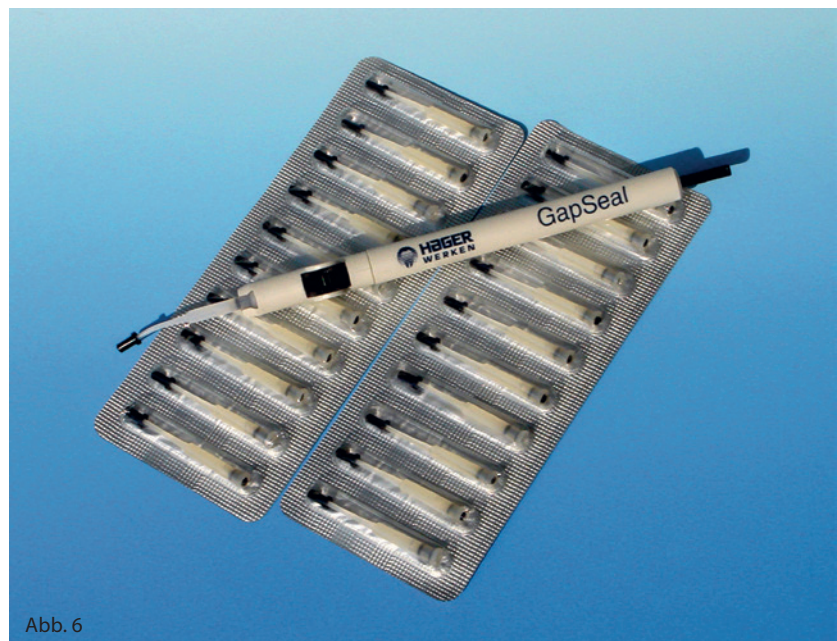
Abb. 6

Abb. 6: Sterilisierbarer GapSeal®-Applikator mit GapSeal®-Carpulen.

GapSeal® wird steril in Blisterpackungen mit zehn Carpulen zu je 0,06 ml Inhalt geliefert; der Applikator ist autoklavierbar, sodass die Sterilität auch bei Operationen gegeben ist (Abb. 6). Es bietet sich an, die Implantatinnenräume von Anfang an, direkt nach dem Inserieren vor dem Eindrehen der Verschlusschraube, mit GapSeal® zu versiegeln, um die durch Reinfektion induzierte Periimplantitis zukünftig auszuschalten. Es sind Fälle bekannt, bei denen der keimbeladene Inhalt eines Implantates bereits während der gedeckten Einheilung zu Frühverlusten geführt hat. Günstig ist, wenn man die Kanüle vorher etwas der Einfüllsituation entsprechend umbiegt (Abb. 7). Das Auffüllen des Implantates erfolgt vom Boden her, damit möglichst keine Luftschlüsse entstehen. Beim Einschrauben der Verschlusskappe quillt überschüssiges Material heraus, wodurch die gute Füllung bestätigt wird.
