**VERSIEGELUNGSMATERIAL** // Periimplantitis (Abb. 1) zeichnet sich, dentaler Fachliteratur zufolge, als eines der wichtigsten und schwierigsten Themen der Implantologie ab. Für die Langzeiterfolge gilt es nun nach Möglichkeiten zu suchen, die Periimplantitis effektiv zu behandeln oder sogar zu verhindern, um ein dauerhaftes Verbleiben der Implantate zu ermöglichen. Hier setzen die Überlegungen zur Versiegelung der Spalten und Hohlräume bei zusammengesetzten Implantaten an. Prof. Claus Udo Fritzsche schildert im vorliegenden Beitrag seine Erfahrungen mit einem unter anderem von ihm an der Universität Düsseldorf erprobten Versiegelungsmaterial.

## ERFOLGREICHE PERIIMPLANTITIS-PROPHYLAXE

Prof. Dr. Dr. Claus Udo Fritzsche / Düsseldorf

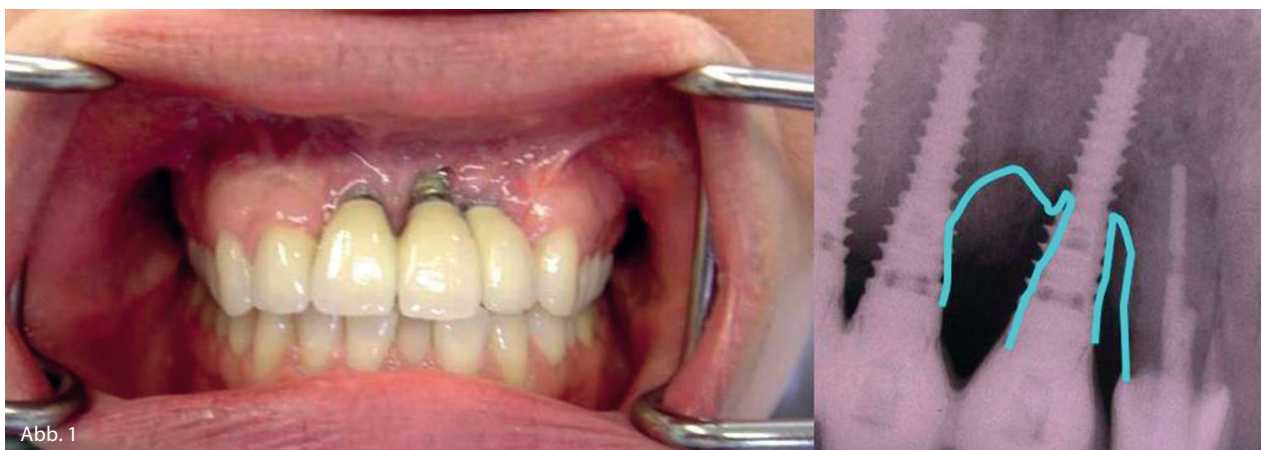
Abb. 1

Abb. 1: Stark fortgeschrittene Periimplantitis in der Oberkieferfront.

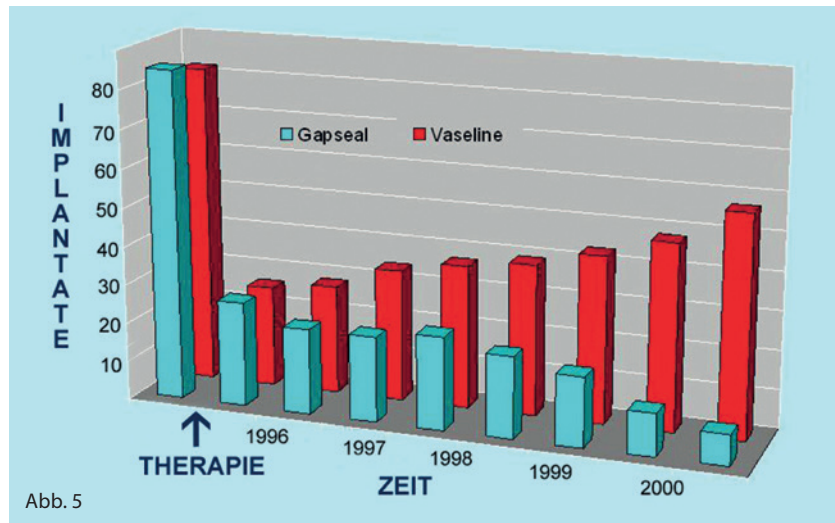
Abb. 5

Abb. 5: Retrospektive Vergleichsstudie über vier Jahre zwischen GapSeal® und Vaseline nach lokaler Therapie und anschließender intrainplantärer Versiegelung (GapSeal®: n = 85, Vaseline: n = 82).

Seite eine Vaseline-Versiegelung. Es zeigte sich bei dieser objektiven Vergleichbarkeit eine bakterielle Durchseuchung der Vaseline, wohingegen in den mit GapSeal® versiegelten Implantaten meist kein Keimwachstum nachzuweisen war. Diese Studien (Abb. 5) zeigten zusätzlich eine statistisch signifikante Reduktion der Periimplantitis um circa ein Drittel bei den mit GapSeal®-versiegelten Implantaten.

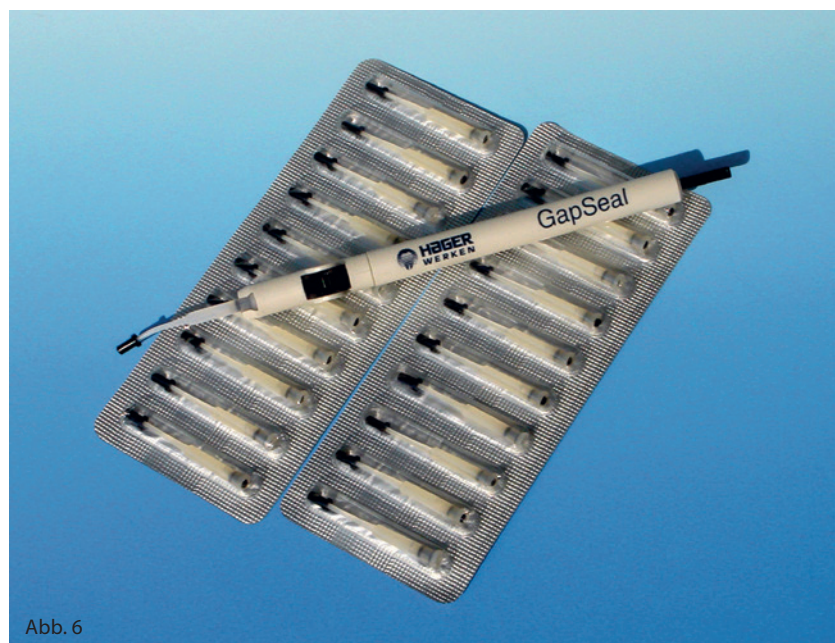
Abb. 6

Abb. 6: Sterilisierbarer GapSeal®-Applikator mit GapSeal®-Carpulen.

GapSeal® wird steril in Blisterpackungen mit zehn Carpulen zu je 0,06 ml Inhalt geliefert; der Applikator ist autoklavierbar, sodass die Sterilität auch bei Operationen gegeben ist (Abb. 6). Es bietet sich an, die Implantatinnenräume von Anfang an, direkt nach dem Inserieren vor dem Eindrehen der Verschlusschraube, mit GapSeal® zu versiegeln, um die durch Reinfektion induzierte Periimplantitis zukünftig auszuschalten. Es sind Fälle bekannt, bei denen der keimbeladene Inhalt eines Implantates bereits während der gedeckten Einheilung zu Frühverlusten geführt hat. Günstig ist, wenn man die Kanüle vorher etwas der Einfüllsituation entsprechend umbiegt (Abb. 7). Das Auffüllen des Implantates erfolgt vom Boden her, damit möglichst keine Luft einschließt entstehen. Beim Einschrauben der Verschlusskappe quillt überschüssiges Material heraus, wodurch die gute Füllung bestätigt wird.
