VERSIEGELUNGSMATERIAL // Periimplantitis (Abb. 1) zeichnet sich, dentaler Fachliteratur zufolge, als eines der wichtigsten und schwierigsten Themen der Implantologie ab. Für die Langzeiterfolge gilt es nun nach Möglichkeiten zu suchen, die Periimplantitis effektiv zu behandeln oder sogar zu verhindern, um ein dauerhaftes Verbleiben der Implantate zu ermöglichen. Hier setzen die Überlegungen zur Versiegelung der Spalten und Hohlräume bei zusammengesetzten Implantaten an. Prof. Claus Udo Fritzsche schildert im vorliegenden Beitrag seine Erfahrungen mit einem unter anderem von ihm an der Universität Düsseldorf erprobten Versiegelungsmaterial.

ERFOLGREICHE PERIIMPLANTITIS-PROPHYLAXE

Prof. Dr. Dr. Claus Udo Fritzsche / Düsseldorf

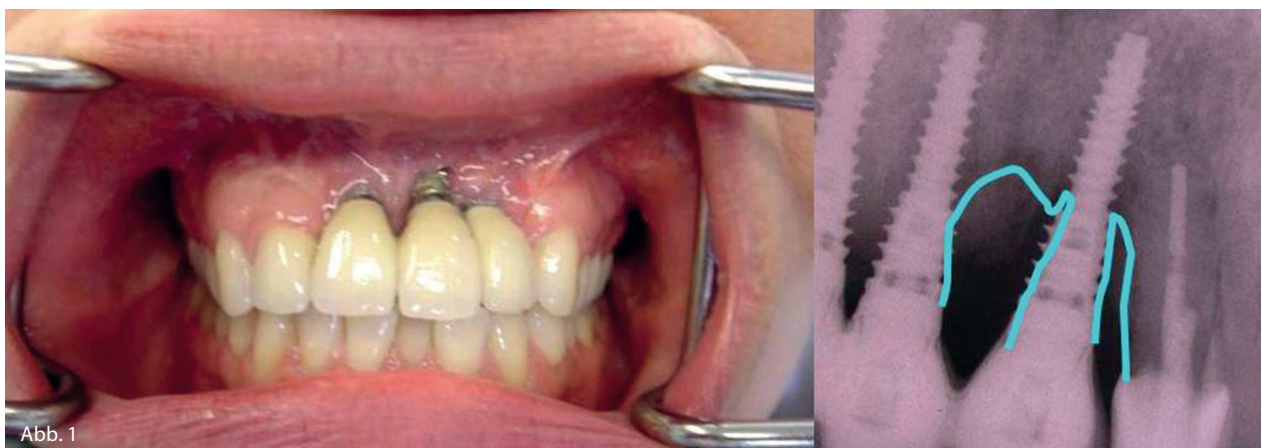
Abb. 1

Abb. 1: Stark fortgeschrittene Periimplantitis in der Oberkieferfront.
