**IMPLANTATZEMENT** // Bereits geringe Überschüsse von Implantatzement, die nicht entdeckt und entfernt werden, können Entzündungen im periimplantären Gewebe verursachen. Ein Material mit Röntgenopazität macht es möglich, diese Komplikationen von vornherein zu verhindern.

## ZEMENTITIS VORBEUGEN!

### Röntgenopaker Implantatzement

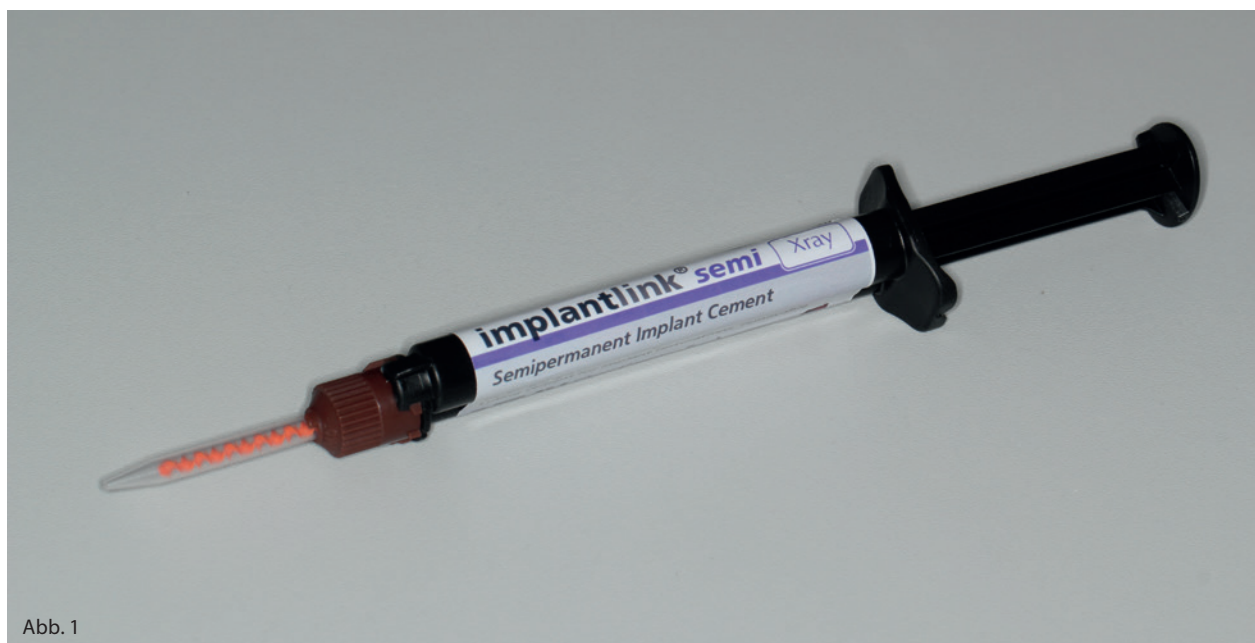
Abb. 1

Abb. 1: implantlink® semi Xray der Firma DETAX.

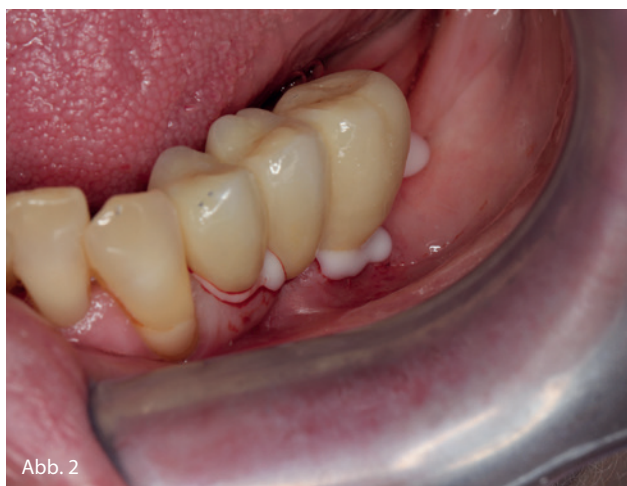
Abb. 2

**Abb. 2:** Eingliedern der Suprakonstruktion. **Abb. 3:** Röntgenbild mit Zementüberresten. **Abb. 4:** Entfernen der Zementüberreste. **Abb. 5:** Röntgenbild ohne Zementüberschuss.

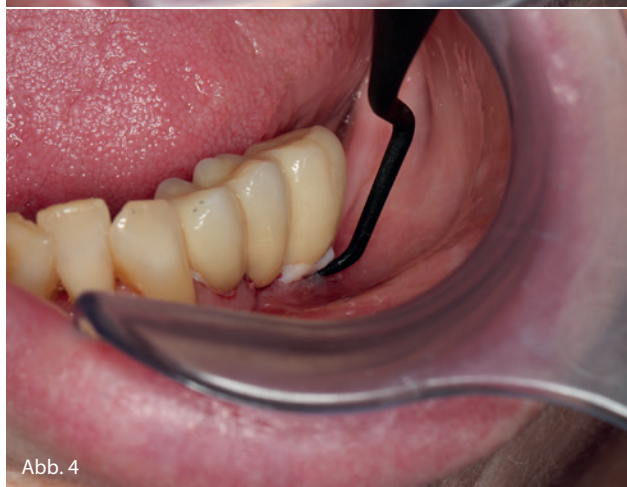
Abb. 4

In Abbildung 4 ist das Entfernen der auspolymerisierten Zementreste zu sehen,

die mit einem Scaler aus glasfaserverstärktem Spezialkunststoff beseitigt werden. Besonders vorteilhaft ist, dass das Ablösen der Materialreste einfach und mühelos in homogenen ganzen Stücken möglich ist. Nach Entfernung aller Überschüsse sieht man in Abbildung 5 eine absolut saubere und rückstandsfrei eingliederte Suprakonstruktion.
