IMPLANTATZEMENT // Bereits geringe Überschüsse von Implantatzement, die nicht entdeckt und entfernt werden, können Entzündungen im periimplantären Gewebe verursachen. Ein Material mit Röntgenopazität macht es möglich, diese Komplikationen von vornherein zu verhindern.

ZEMENTITIS VORBEUGEN!

Röntgenopaker Implantatzement

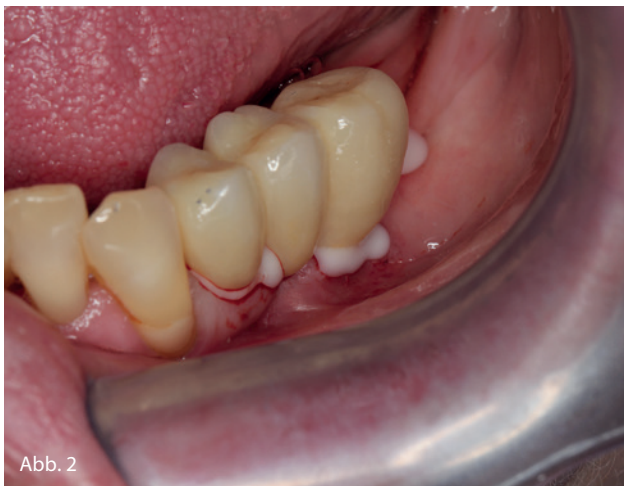
Abb. 2

Abb. 2: Eingliedern der Suprakonstruktion. **Abb. 3:** Röntgenbild mit Zementüberresten. **Abb. 4:** Entfernen der Zementüberreste. **Abb. 5:** Röntgenbild ohne Zementüberschuss.

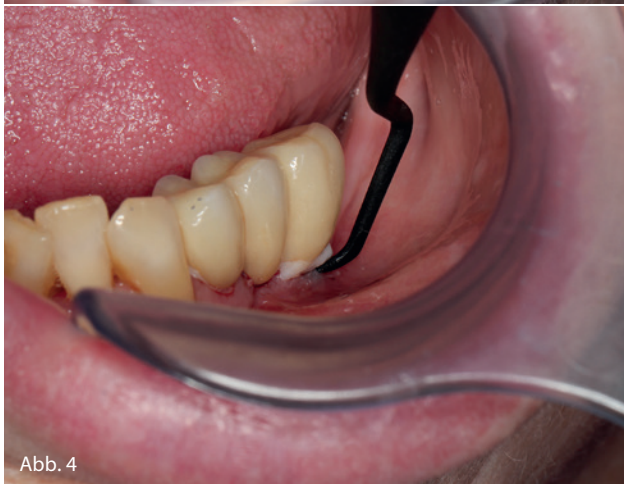
Abb. 4

In Abbildung 4 ist das Entfernen der auspolymerisierten Zementreste zu sehen,

die mit einem Scaler aus glasfaserverstärktem Spezialkunststoff beseitigt werden. Besonders vorteilhaft ist, dass das Ablösen der Materialreste einfach und mühelos in homogenen ganzen Stücken möglich ist. Nach Entfernung aller Überschüsse sieht man in Abbildung 5 eine absolut saubere und rückstandsfrei eingliederte Suprakonstruktion.
