Wurzelstifte für extreme Anforderungen

Karsten Troidner

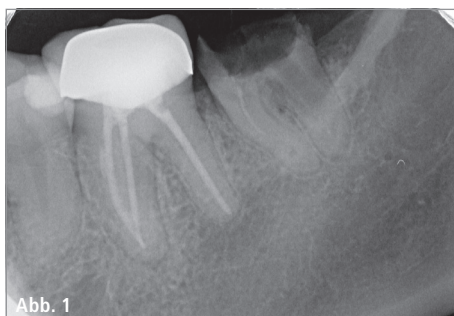
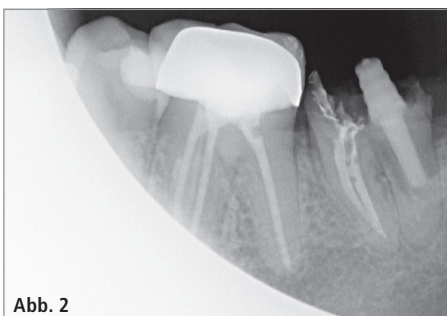
Abb. 1: Zahn 37 nach Verlust des Aufbaus und der Krone. – **Abb. 2:** Zahn 37 mit revidierter Wurzelfüllung und DentinPost X Coated.

Die 42-jährige Patientin stellte sich in unserer Schmerzsprechstunde mit einer dezementierten Zirkonkrone mit Aufbau und Schraubstift an Zahn 37 vor. Die Allgemeinanamnese war unauffällig, der intraorale Befund zeigte ein konservierend prothetisch versorgtes vollständiges Gebiss. Der Zahn 37 war bis auf einen kleinen mesialen Dentinanteil auf Gingivaniveau frakturiert. Ein angefertigtes Zahnfilmröntgenbild (Abb. 1) zeigte eine insuffiziente Wurzelfüllung im mesio-bukkalen Kanal, keine Wurzelfüllung im mesiolingualen Kanal sowie das durch den ausgebrochenen Schraubstift fast komplett mit Ausnahme der apikalen Regionen ausgefüllte erweiterte Kanalumen der distalen Wurzel. Die apikale

Im Anschluss wurde der Kanal der distalen Wurzel mit dem Erweiterungsinstrument 196S (Komet) mit ca. 1.000/min präpariert, wobei gleichzeitig der Retentionskasten mit angelegt wurde. Danach wurde die Kanalwand mit dem formkongruenten diamantierten Aufrauinstrument 196DS vorbereitet. Nach Spülung mit CHX 2 % und FOKALDRY (lege artis) sowie Trocknung erfolgte die Insertion des Stiftes DentinPost X Coated mit dem dualhärtenden Stiftbefestigungs- und Stumpfaufbaukomposit DentinBuild Evo (Komet), wobei das unbeschichtete Handlingsteil einfach mit einer Pinzette abgeknickt wurde. Das Röntgenkontrollbild (Abb. 2) zeigt dichte Wurzelfüllungen in der mesialen Wurzel und einen zentrisch in der distalen Wurzel zementierten DentinPost X Coated. Der Aufbau des Zahnes erfolgte ebenfalls mit DentinBuild Evo. Er konnte anschließend mit einem Provisorium versorgt werden.

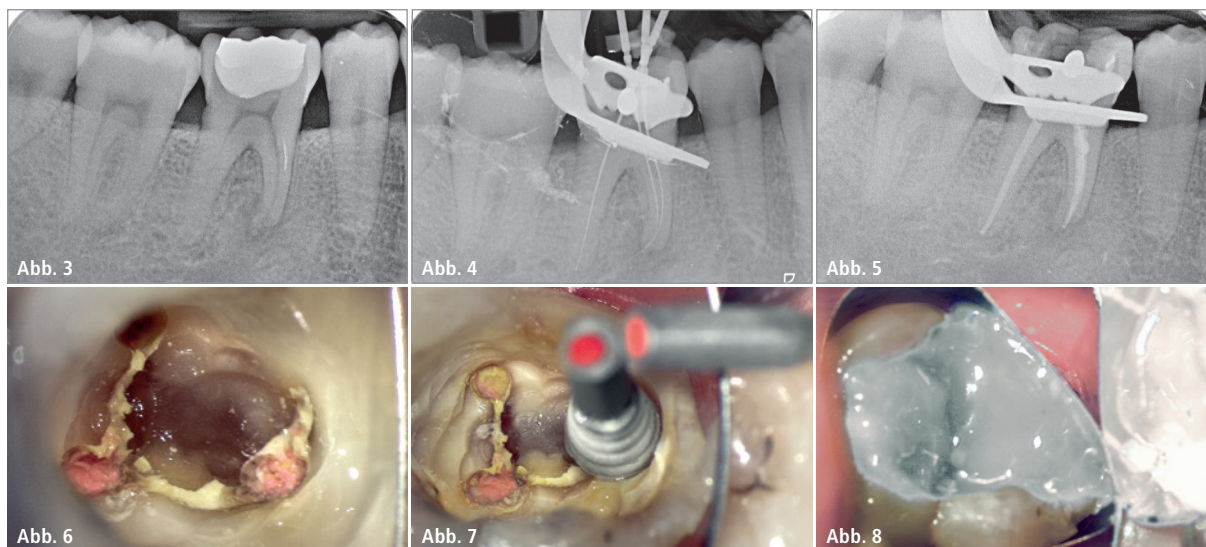
Abb. 3: Zahn 46 mit apikaler Parodontitis. – **Abb. 4:** Zahn 46, Röntgenmessaufnahme. – **Abb. 5:** Zahn 46, Kontrollaufnahme Wurzelfüllung. – **Abb. 6:** Zahn 46, dargestellte Wurzelkanäle. – **Abb. 7:** Zahn 46, TitanPost X Coated in situ. – **Abb. 8:** Zahn 46, Polymerisation des Aufbaus.

Der 42 Jahre alte männliche Patient stellte sich bei uns mit Beschwerden in Regio 46 vor. Der Zahn reagierte bei der Sensibilitätsprobe negativ und auf Perkussion positiv. Die intraorale Untersuchung zeigte eine große, insuffiziente Amalgamfüllung. Ein angefertigtes Zahnfilmröntgenbild (Abb. 3) zeigte eine pulpanahe, nicht randdichte, fast die ganze klinische Krone ausfüllende Füllung sowie an der mesialen Wurzel eine apikale Aufhellung. Aufgrund der Beschwerdesymptomatik wurde nach umfassender Aufklärung des Patienten gemeinsam entschieden, in gleicher Sitzung die Wurzelbehandlung einzuleiten.

Nach lokaler Betäubung mittels Leitungsanästhesie mit Septanest 1:100.000 (Septodont) wurde der Kofferdam (Hufriedy) angelegt und die Amalgamfüllung mit dem schnell rotierenden Diamantinstrument 830 (Komet) entfernt. Anschließend wurde die Kavität mittels Keramikrosenbohrer K1SML (Komet) exkaviert und die Wurzelkanäle unter dem Dentalmikroskop M320 (Leica) dargestellt. Es erfolgte die Katheterisierung der Wurzelkanäle mit der Patency-Feile (Komet) und die elektrische Längenmessung mit dem Endometriemodul des Endomotors VDW.GOLD (VDW) mit anschließender röntgenologischer Kontrolle (Abb. 4). Danach wurde die maschinelle Aufbereitung mit NiTi-Feilen unter ständiger endometrischer Kontrolle und

intensiver Spülung mit NaOCl 3 % vorgenommen, daraufhin erfolgte als Abschluss die passiv ultraschallaktivierte Spülung mit NaOCl 3 % und Zitronensäure 18 %. Als medikamentöse Einlage wurde das Ca(OH)²-Präparat AH Temp (DENTSPLY) in die Kanäle eingebracht und der Zahn provisorisch verschlossen. Nach drei Wochen wurde bei kompletter Beschwerdefreiheit die Wurzelfüllung vorgenommen. Im Anschluss an eine erneute Isolierung unter Kofferdam und passive ultraschallaktivierte Spülung mit NaOCl 3 % und Zitronensäure 18 % wurde die Wurzelfüllung in Continuous-Wave-Technik mit BeeFill 2in1 durchgeführt. Nach Röntgenkontrolle (Abb. 5) wurde der Zahn provisorisch verschlossen und der Patient über die notwendige Kronenversorgung aufgeklärt.

Aufgrund beruflicher Verpflichtungen des Patienten dauerte es über ein Jahr, bis der postendodontische Aufbau erfolgte. Dem Destruktionsgrades der klinischen Krone Rechnung tragend, fiel die Wahl auf den TitanPost X Coated. Der Stift besteht aus einem Titankern, dessen Außenhülle vollständig silikatisiert, silanisiert und mit einer Polymerschicht versehen ist, was für hervorragende Retention zwischen Stift und adhäsivem Befestigungsmaterial sorgt. Die provisorische Füllung wurde vollständig entfernt und die Kanäle dargestellt (Abb. 6). In der distalen Wurzel wurden die koronaren 6 mm des Wurzelfüllmaterial mittels des Pilotbohrers 183LB

entfernt. Danach wurde mit dem Wurzelkanalerweiterer 196S das Stiftbett präpariert und gleichzeitig der Retentionskasten ausgeformt. Nach Aufrauen der Wurzelkanalwand mit dem diamantierten Aufrauinstrument 196DS erfolgte nach Spülung mit CHX 2 % und FOKAL-DRY (lege artis) die Stiftinsertion mit dem dualhärtenden Stiftbefestigungs- und Stumpfauflaufkomposit DentinBuild Evo (Komet; Abb. 7). Das Handlingsteil wurde mit der Pinzette abgeknickt und die klinische Krone ebenfalls mit dem dualhärtenden Aufbaumaterial DentinBuild Evo aufgebaut (Abb. 8).
