## Wurzelstifte für extreme Anforderungen

Karsten Troidner

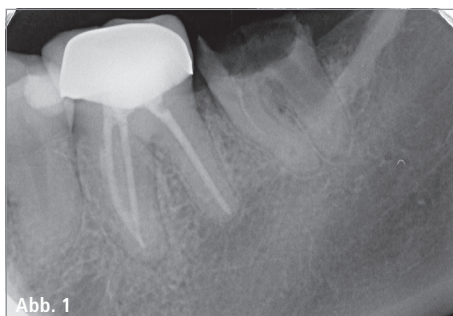
Abb. 1

**Abb. 1:** Zahn 37 nach Verlust des Aufbaus und der Krone. – **Abb. 2:** Zahn 37 mit revidierter Wurzelfüllung und DentinPost X Coated.

Die 42-jährige Patientin stellte sich in unserer Schmerzsprechstunde mit einer dezementierten Zirkonkrone mit Aufbau und Schraubstift an Zahn 37 vor. Die Allgemeinanamnese war unauffällig, der intraorale Befund zeigte ein konservierend prothetisch versorgtes vollständiges Gebiss. Der Zahn 37 war bis auf einen kleinen mesialen Dentinanteil auf Gingivaniveau frakturiert. Ein angefertigtes Zahnfilmröntgenbild (Abb. 1) zeigte eine insuffiziente Wurzelfüllung im mesio-bukkalen Kanal, keine Wurzelfüllung im mesiolingualen Kanal sowie das durch den ausgebrochenen Schraubstift fast komplett mit Ausnahme der apikalen Regionen ausgefüllte erweiterte Kanalumen der distalen Wurzel. Die apikale
