Wurzelstifte für extreme Anforderungen

Karsten Troidner

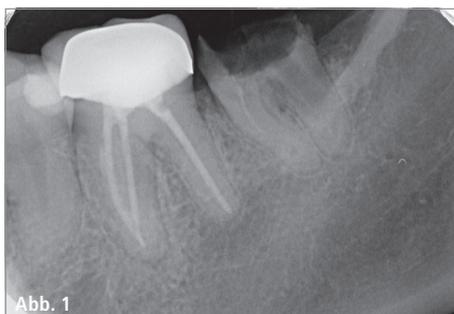
Abb. 1

Abb. 1: Zahn 37 nach Verlust des Aufbaus und der Krone. – **Abb. 2:** Zahn 37 mit revidierter Wurzelfüllung und einem zentrisch in der distalen Wurzel zementierten DentinPost X Coated.

Die 42-jährige Patientin stellte sich in unserer Schmerzsprechstunde mit einer dezementierten Zirkonkrone mit Aufbau und Schraubstift an Zahn 37 vor. Die Allgemeinanamnese war unauffällig, der intraorale Befund zeigte ein konservierend prothetisch versorgtes vollständiges Gebiss. Der Zahn 37 war bis auf einen kleinen mesialen Dentinanteil auf Gingivaniveau frakturiert. Ein angefertigtes Zahnfilmröntgenbild (Abb. 1) zeigte eine insuffiziente Wurzelfüllung im mesio-bukkalen Kanal, keine Wurzelfüllung im mesiolingualen Kanal sowie das durch den ausgebrochenen Schraubstift fast komplett mit Ausnahme der apikalen Regionen ausgefüllte erweiterte Kanalumen der distalen Wurzel. Die apikale

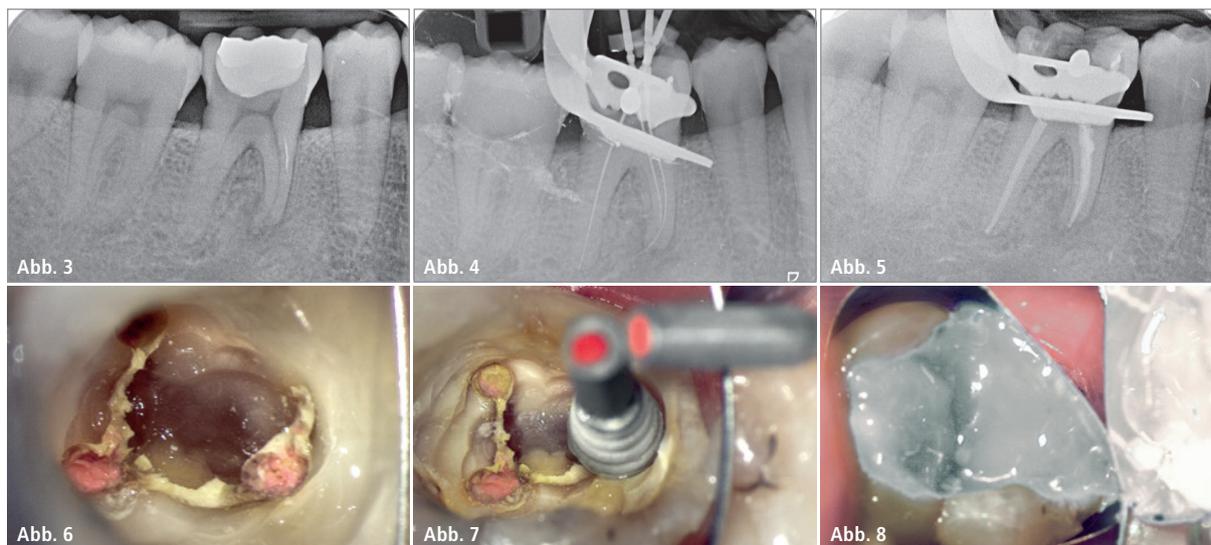
Abb. 3: Zahn 46 mit apikaler Parodontitis. – **Abb. 4:** Zahn 46, Röntgenmessaufnahme. – **Abb. 5:** Zahn 46, Kontrollaufnahme Wurzelfüllung. – **Abb. 6:** Zahn 46, dargestellte Wurzelkanäle. – **Abb. 7:** Zahn 46, TitanPost X Coated in situ. – **Abb. 8:** Zahn 46, Polymerisation des Aufbaus.

Der 42 Jahre alte männliche Patient stellte sich bei uns mit Beschwerden in Regio 46 vor. Der Zahn reagierte bei der Sensibilitätsprobe negativ und auf Perkussion positiv. Die intraorale Untersuchung zeigte eine große, insuffiziente Amalgamfüllung. Ein angefertigtes Zahnfilmröntgenbild (Abb. 3) zeigte eine pulpanahe, nicht randdichte, fast die ganze klinische Krone ausfüllende Füllung sowie an der mesialen Wurzel eine apikale Aufhellung. Aufgrund der Beschwerdesymptomatik wurde nach umfassender Aufklärung des Patienten gemeinsam entschieden, in gleicher Sitzung die Wurzelbehandlung einzuleiten.

entfernt. Danach wurde mit dem Wurzelkanalerweiterer 196S das Stiftbett präpariert und gleichzeitig der Retentionskasten ausgeformt. Nach Aufrauen der Wurzelkanalwand mit dem diamantierten Aufrauinstrument 196DS erfolgte nach Spülung mit CHX 2 % und FOKAL-DRY (lege artis) die Stiftinsertion mit dem dualhärtenden Stiftbefestigungs- und Stumpfauflaufkomposit DentinBuild Evo (Komet; Abb. 7). Das Handlingsteil wurde mit der Pinzette abgeknickt und die klinische Krone ebenfalls mit dem dualhärtenden Aufbaumaterial DentinBuild Evo aufgebaut (Abb. 8).
