**FALLBERICHT** // Neue Trendsportarten können vor allem bei jugendlichen Patienten zu einem Zahntrauma führen.<sup>1</sup> Die Fraktur der juvenilen Frontzahnkrone mit ausgeprägter Transluzenz und Anatomie gehört dabei zu den häufigsten Ereignissen.<sup>2</sup> Gerade hier wird es schwierig, das ursprüngliche Farb- und Lichtspiel zu rekonstruieren. Im folgenden Patientenbeispiel schildert der Autor die Vorgehensweise eines solchen Falles.

## ÄSTHETIK IN DER TRAUMATOLOGIE – MINIMALINVASIVE KERAMIKVERSORGUNG EINER KRONENFRAKTUR

Dr. Richard Kleinsman, Ludger Schlütter/Bocholt

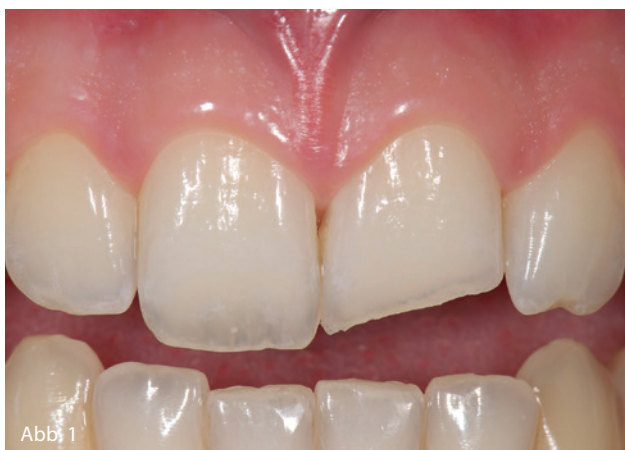
Abb. 1

takt mit einem Hockeyschläger hatte eine Schmelz-Dentin-Fraktur ohne Pulpabeteiligung an 21 und eine reine Schmelzfraktur an 22 inzisal zur Folge (Abb. 1). Beide Zähne zeigten Vitalität auf Kälte, die Perkussion war negativ. Ein Lockerungsgrad beziehungsweise Verlagerungen konnten nicht diagnostiziert werden, die röntgenologische Kontrolle zeigte sich unauffällig. Das Frakturstück von 21 konnte nicht mehr repositioniert werden. Um die Vitalität des Zahns zu erhalten, wurde die Dentinwunde an 21 provisorisch adhäsiv abgedeckt.

**Abb. 1:** Ausgangssituation mit Kronenfraktur an 21. **Abb. 2:** Bestimmung der Grundzahnfarbe mit dem VITA Toothguide 3D-MASTER®.

Da eine langfristige und hochästhetische Versorgung vom Patienten gewünscht wurde, fiel die Entscheidung auf eine minimalinvasive Versorgung von 21 mit einer Feldspatkeramik. Der inzisale Schmelzdefekt an 22 sollte abschließend direkt mit Komposit versorgt werden. Eine Situationsabformung wurde von der frakturierten Ist-Situation genommen, um am Modell ein idealisiertes Wax-up erstellen zu können. Mit Knetsilikon wurde ein palatinaler Schlüssel dieser Rekonstruktion hergestellt, um eine lagestabile und formorientierte Keramikschichtung auf dem feuerfesten Stumpf zu ermöglichen.

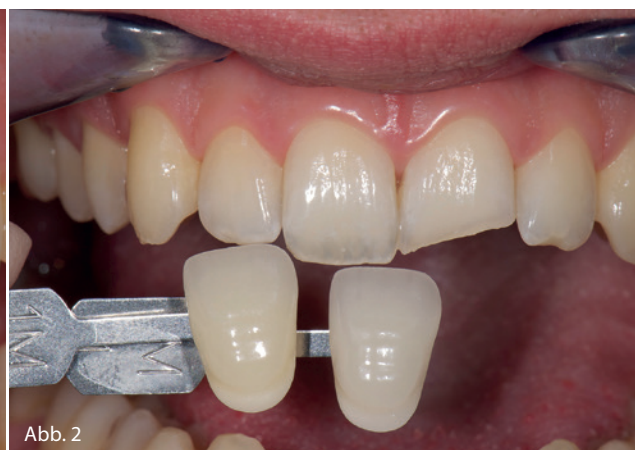
Abb. 2

In einem Folgetermin wurde zuerst die Grundzahnfarbe mit dem VITA Toothguide 3D-MASTER (VITA Zahnfabrik) bestimmt (Abb. 2). Gerade im hochästhetischen Bereich lässt sich damit in nur drei systematischen Schritten der komplette Farbraum natürlicher Zähne bestimmen.

Im ersten Schritt wird die Helligkeit ermittelt. Im zweiten Schritt wird die richtige Farbintensität ausgewählt. Abschließend wird der Farbton abgeglichen. Die Wahl fiel in diesem Fall auf ein wärmeres 1M2 im apikalen Anteil und ein 1M1 im zentralen, helleren Kern. Mit dem Zusatzmassen-Farbindikator wurde für die inzisale Schichtung VITA VM 13 EFFECT ENAMEL 11 (EE11) und für die Schichtung der Mamelonstruktur VITA VM 13 MAMELON 1 (MM1) ausgewählt (Abb. 3 und 4).

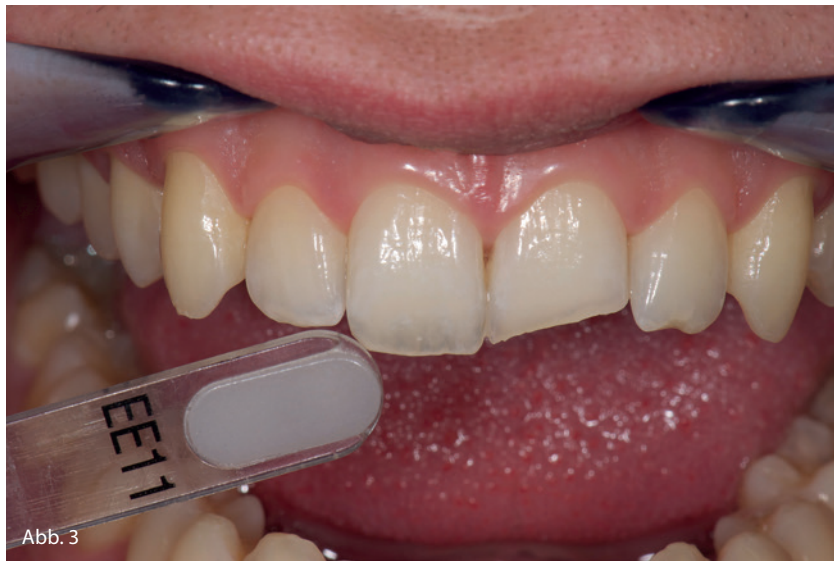
Abb. 3

**Abb. 3:** Bestimmung der Schmelzmasse ... **Abb. 4:** ... und der Mamelonmasse mit dem Farbindikator.

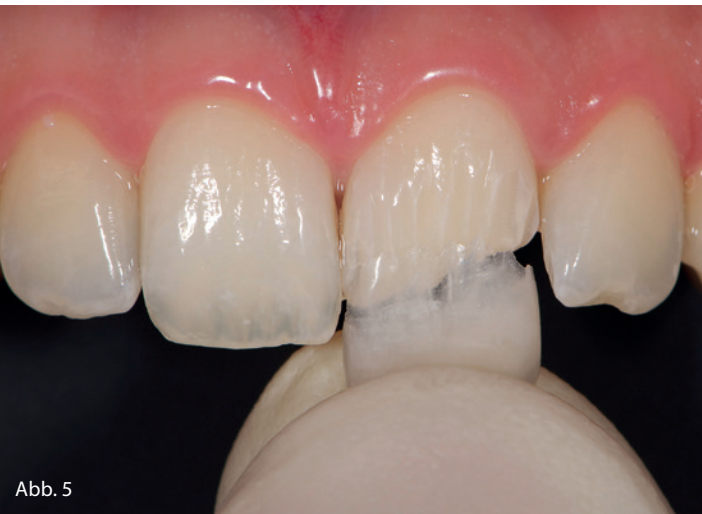
Abb. 5

**Abb. 5:** Vorsichtige Anprobe der Restauration am Patienten. **Abb. 6:** Die hauchdünne und grazile Restauration. **Abb. 7:** Das hochästhetische Ergebnis im Schlussbiss. **Abb. 8:** Die transluzente Schneide mit Kontrastor.

Die Anprobe der Restauration am Patienten zeigt die hauchdünnen Randbereiche, die gegen Null laufen (Abb. 5). Der girlandenförmige Restaurationsrand entspricht

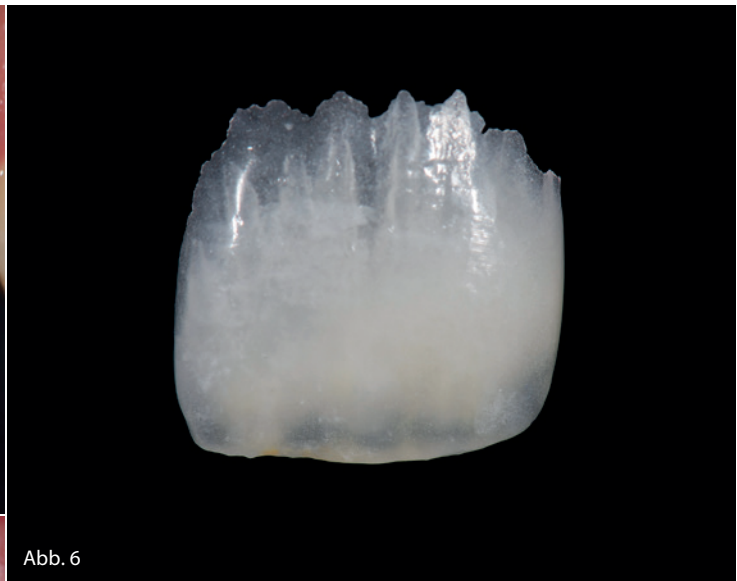
Abb. 6

dabei der unruhigen Präparation, die mit ihren angelegten Rillen auch eine sichere intraorale Positionierung der filigranen keramischen Arbeit ermöglicht (Abb. 6). Die Feldspatkeramik wurde nun für das volladhäsive Prozedere mit 5%iger Flusssäure konditioniert und anschließend silanisiert. Entsprechend wurde der adhäsive Verbund an der Präparation mittels Säure-Ätz-Technik bewerkstelligt.
