Der vorliegende Fachbeitrag beschreibt die Anwendung einer sonografischen Bildgebung. Vorgestellt wird eine 78-jährige Patientin, die seit über vier Jahren regelmäßig Bisphosphonate, wegen eines bekannten multiplen Myeloms, erhält. Bei der Patientin wurde im August 2015 in Lokalanästhesie der Zahn 36 unter antibiotischer Abschirmung entfernt. Seit dieser Zeit klagt die Patientin fortwährend über Beschwerden im Bereich der Extraktionsstelle.

Sonografische Darstellung einer nicht heilenden Extraktionswunde

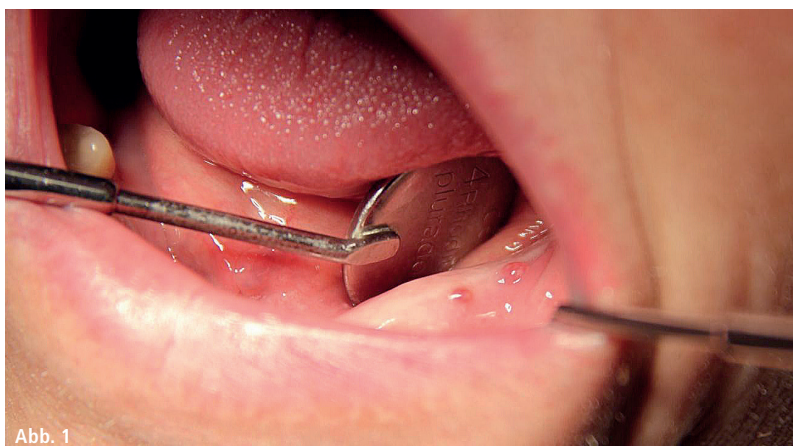
Abb. 1

Abb. 1: Klinischer Situs der Extraktionswunde 36 nach elf Monaten mit Darstellung der Fisteln. – **Abb. 2:** Applikation der Mikrokonvexsonde im Bereich des Unterkiefermodells links in Höhe des Zahnfaches 36.

Die Vorstellung der Patienten, in der ambulanten Sprechstunde, erfolgte elf Monate nach der Entfernung des Zahnes 36. Klinisch ist der Befund weitgehend unauffällig. Die Gingiva ist über der Extraktionswunde komplett verschlossen. Es zeigen sich im Bereich des Zahnfleisches kleinere Fisteln, welche leicht bläulich verfärbt sind und bei der Palpation Sekret absondern (Abb. 1).

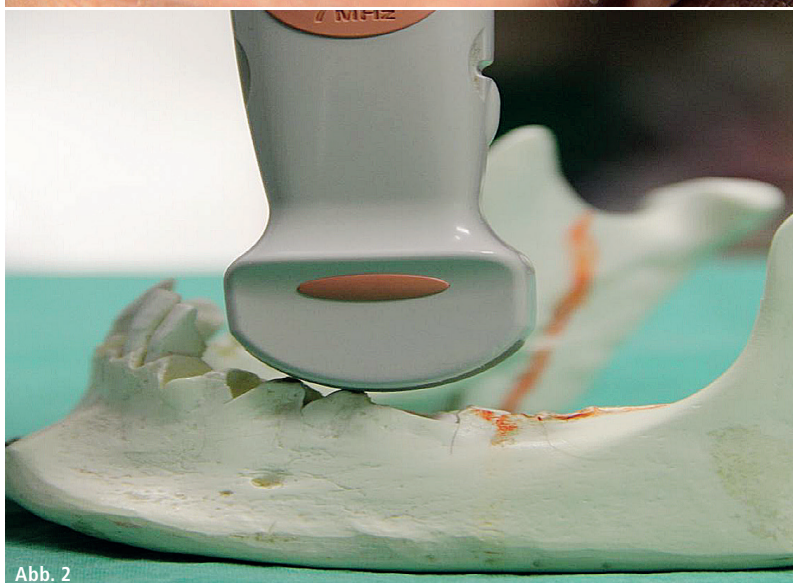
Abb. 2

Mithilfe einer Mikrokonvexsonde und dem Ultraschallgerät (Aplio 300, Fa. Toshiba) wurde die Extraktionswunde von Intraoral untersucht (Abb. 2).

Da die Patientin im linken Unterkieferseitenzahnggebiet zahnlos ist, ließ sich die Sonde gut intraoral applizieren. Ziel war es, die Alveolen möglichst komplett darzustellen.

Die Mikrokonvexsonde ist durch ihre kleine, handliche und runde Form sehr gut für die intraorale Sonografie geeignet. Es handelt sich um eine Sonde im mittleren Frequenzbereich mit circa 7 MHz. Die Eindringtiefe der Mikrokonvexsonde ist deutlich besser als bei reinen Nahfeldsonden ab 14 MHz, allerdings nimmt die Detailschärfe etwas ab.
