Der vorliegende Fachbeitrag beschreibt die Anwendung einer sonografischen Bildgebung. Vorgestellt wird eine 78-jährige Patientin, die seit über vier Jahren regelmäßig Bisphosphonate, wegen eines bekannten multiplen Myeloms, erhält. Bei der Patientin wurde im August 2015 in Lokalanästhesie der Zahn 36 unter antibiotischer Abschirmung entfernt. Seit dieser Zeit klagt die Patientin fortwährend über Beschwerden im Bereich der Extraktionsstelle.

Sonografische Darstellung einer nicht heilenden Extraktionswunde

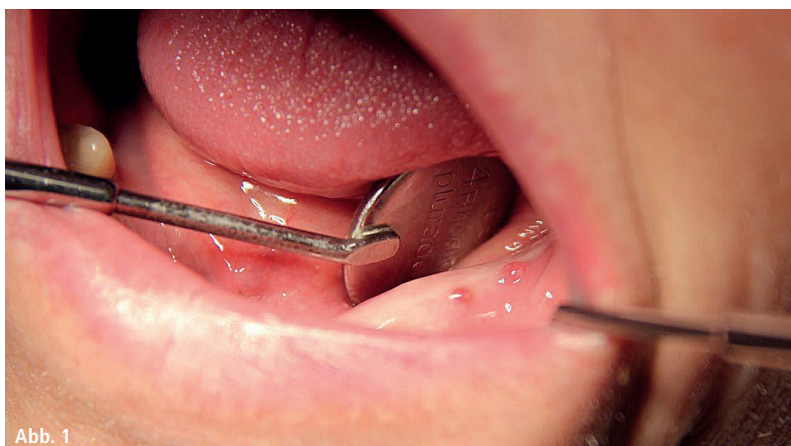
Abb. 1

Abb. 1: Klinischer Situs der Extraktionswunde 36 nach elf Monaten mit Darstellung der Fisteln. – **Abb. 2:** Applikation der Mikrokonvexsonde im Bereich des Unterkiefermodells links in Höhe des Zahnfaches 36.

Die Vorstellung der Patienten, in der ambulanten Sprechstunde, erfolgte elf Monate nach der Entfernung des Zahnes 36. Klinisch ist der Befund weitgehend unauffällig. Die Gingiva ist über der Extraktionswunde komplett verschlossen. Es zeigen sich im Bereich des Zahnfleisches kleinere Fisteln, welche leicht bläulich verfärbt sind und bei der Palpation Sekret absondern (Abb. 1).
