Zähne mit besonderen Wurzelkanalanatomien

Teil 2: Molaren

Karsten Troidner

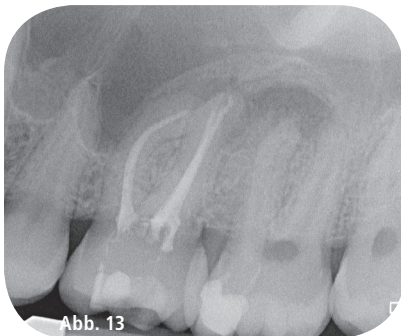
Abb. 13

Der 26-jährige männliche Patient befand sich zur konservierenden Behandlung bei seiner Stammbehandlerin in der Partnerpraxis. Bei der Wurzelfüllungskontrollaufnahme von Zahn 26 zeigte sich an Zahn 27 eine deutlich

sichtbare apikale Läsion (Abb. 13). Eine Sensibilitätsprobe war nicht eindeutig möglich, da Zahn 26 für die Behandlung anästhesiert war.
