Zähne mit besonderen Wurzelkanalanatomien

Teil 2: Molaren

Karsten Troidner

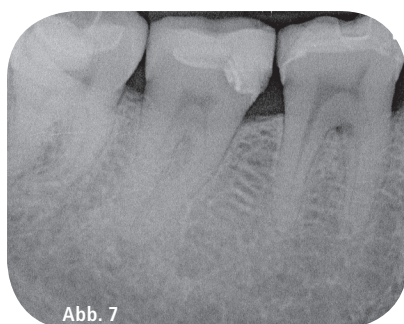
Abb. 7

Der 44-jährige männliche Patient stellte sich in der Schmerzprechstunde mit seit zwei Tagen persistierenden Beschwerden an dem mit einer Keramikteilkrone versehenen Zahn 47 vor. Der Patient gab an, auf dem Zahn nicht beißen zu können (Abb. 7). Die Untersuchung zeigte eine Perkussionsempfindlichkeit von okklusal, eine Druckdolenz vestibulär im apikalen Bereich sowie eine deutlich verzögerte Sensibilitätsprobe. Der Patient wurde ausführlich über den

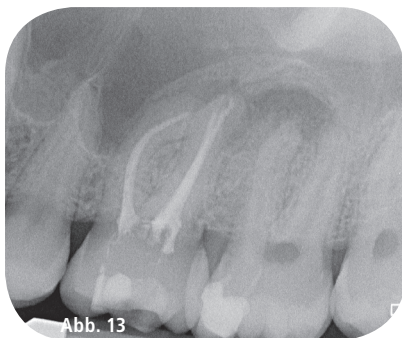
Abb. 13

Der 26-jährige männliche Patient befand sich zur konservierenden Behandlung bei seiner Stammbehandlerin in der Partnerpraxis. Bei der Wurzelfüllungskontrollaufnahme von Zahn 26 zeigte sich an Zahn 27 eine deutlich

sichtbare apikale Läsion (Abb. 13). Eine Sensibilitätsprobe war nicht eindeutig möglich, da Zahn 26 für die Behandlung anästhesiert war.
