In folgenden zwei Patientenfällen wird die sonografische Darstellung mittels einer Mikrokonvexsonde nach Wurzelspitzenresektionen beschrieben. Die Sonografie stellt eine sinnvolle und einfache Methode nach Wurzelspitzenresektionen dar und schränkt die radiologischen Untersuchungen in der zahnärztlichen Praxis ein.

# Darstellung einer Wurzelspitzenresektion mittels Ultraschall

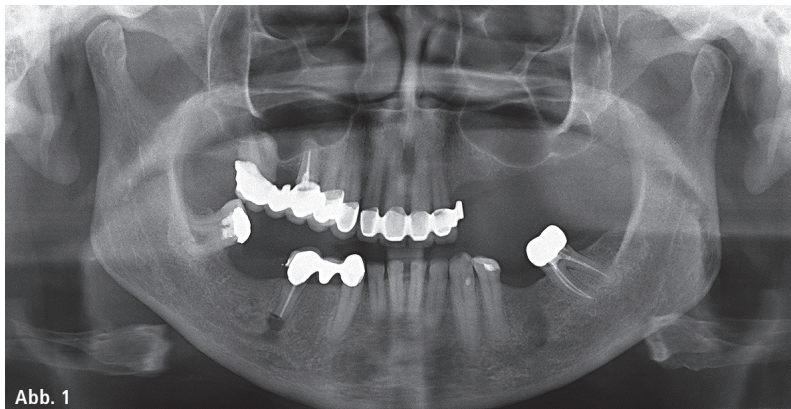
Abb. 1

Der Befund ist im OPG, das postoperativ angefertigt wurde, gut zu sehen (Abb. 1). Zusätzlich zu der Röntgenuntersuchung wurde intraoral eine sonografische Kontrolle nach der Operation vorgenommen. Zum besseren Verständnis ist die Applikation der Sonde am Modell dargestellt. Es handelt sich um eine Mikrokonvexsonde mit einem Frequenzbereich von circa 11 MHz (Abb. 2). Die Abbildung zeigt das Ultraschallbild nach der Operation in Regio 45 mittels der Mikrokonvexsonde. Es zeigt sich ein größerer knöcherner Defekt in der Kortikalis des Unterkiefers. Dies entspricht dem operativen Zugangsweg. Die Wurzelspitze und das zystische Gewebe sind komplett entfernt. Nach lingual ist eine intakte Knochenwand (Abb. 3) zu erkennen.

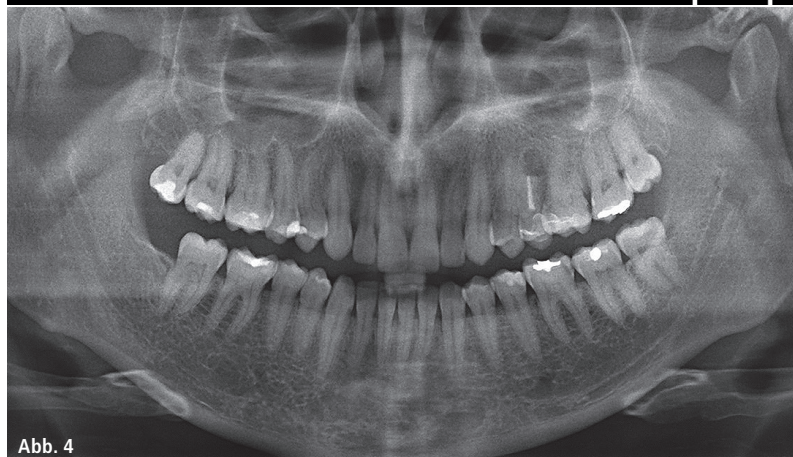
Bei der nächsten Vorstellung handelt es sich um einen 37-jährigen männlichen Patienten, der seit einiger Zeit Beschwerden im Bereich der Wurzelspitze des Zahnes 25 hatte. Das OPG zeigt den Situs nach Entfernung der beiden Wurzelspitzen und der Zyste. Die Wurzelspitzen wurden auf Höhe der Wurzelfüllung abgetrennt (Abb. 4). Am Schädelmodell lässt sich die exakte Position der Mikrokonvexsonde zeigen. Sie ist in Höhe des

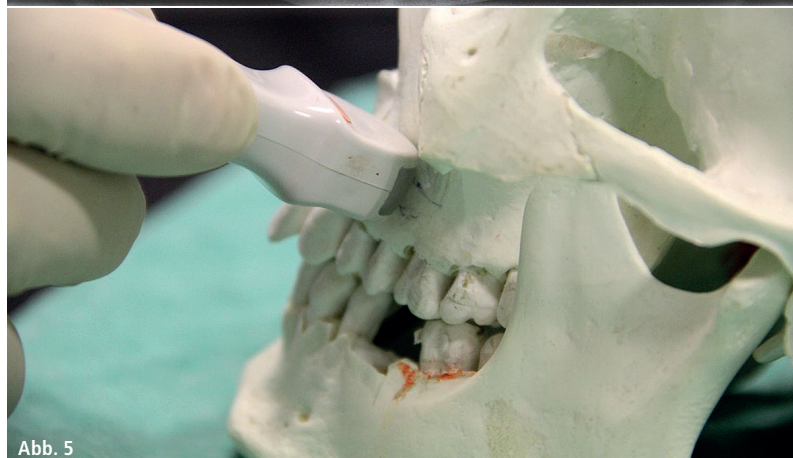
Operationsgebietes platziert – nach der Wurzelspitzenresektion am Zahn 25 (Abb. 5). Das Ultraschallbild stellt den Befund der Wurzelspitzenresektion im Bereich des linken Oberkiefers am Zahn 25 dar. Es ist die reflexreiche Kortikalis gut zu erkennen, die im Bereich des operativen Zugangsweges durchbrochen ist. Nach palatinal ist eine deutliche Schallverstärkung sichtbar. Direkt davor ist ein kleiner weißlicher Punkt erkennbar, der die resezierte Zahnwurzel zum Teil abbildet (Abb. 6).
