Darstellung einer Wurzelspitzenresektion mittels Ultraschall

Dr. med. Dr. med. dent. Dr. medic (RO) Oliver Knauer

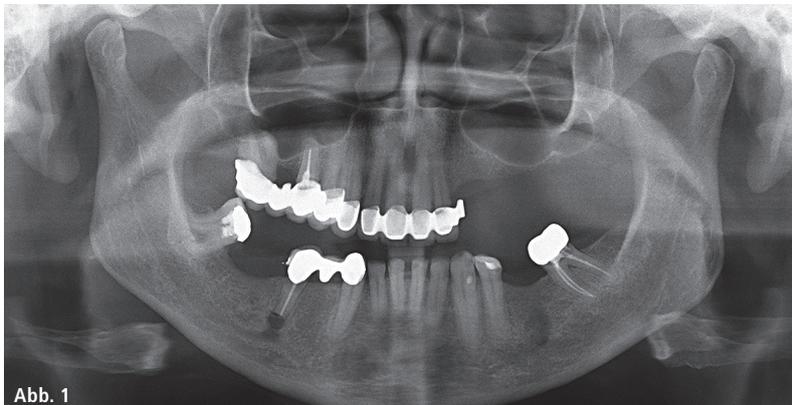
Abb. 1

Der Befund ist im OPG, das postoperativ angefertigt wurde, gut zu sehen (Abb. 1). Zusätzlich zu der Röntgenuntersuchung wurde intraoral eine sonografische Kontrolle nach der Operation vorgenommen. Zum besseren Verständnis ist die Applikation der Sonde am Modell dargestellt. Es handelt sich um eine Mikrokonvexsonde mit einem Frequenzbereich von circa 11 MHz (Abb. 2). Die Abbildung zeigt das Ultraschallbild nach der Operation in Regio 45 mittels der Mikrokonvexsonde. Es zeigt sich ein größerer knöcherner Defekt in der Kortikalis des Unterkiefers. Dies entspricht dem operativen Zugangsweg. Die Wurzelspitze und das zystische Gewebe sind komplett entfernt. Nach lingual ist eine intakte Knochenwand (Abb. 3) zu erkennen.

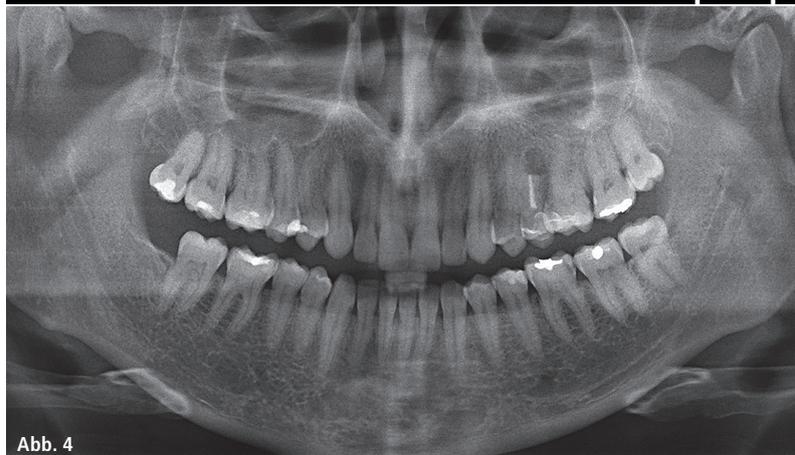
Abb. 4

Bei der nächsten Vorstellung handelt es sich um einen 37-jährigen männlichen Patienten, der seit einiger Zeit Beschwerden im Bereich der Wurzelspitze des Zahnes 25 hatte. Das OPG zeigt den Situs nach Entfernung der beiden Wurzelspitzen und der Zyste. Die Wurzelspitzen wurden auf Höhe der Wurzelfüllung abgetrennt (Abb. 4). Am Schädelmodell lässt sich die exakte Position der Mikrokonvexsonde zeigen. Sie ist in Höhe des

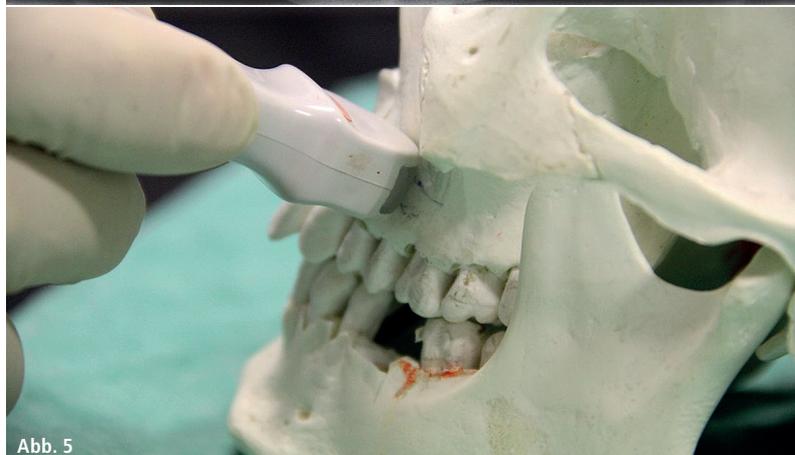
Abb. 5

Operationsgebietes platziert – nach der Wurzelspitzenresektion am Zahn 25 (Abb. 5). Das Ultraschallbild stellt den Befund der Wurzelspitzenresektion im Bereich des linken Oberkiefers am Zahn 25 dar. Es ist die reflexreiche Kortikalis gut zu erkennen, die im Bereich des operativen Zugangsweges durchbrochen ist. Nach palatinal ist eine deutliche Schallverstärkung sichtbar. Direkt davor ist ein kleiner weißlicher Punkt erkennbar, der die resezierte Zahnwurzel zum Teil abbildet (Abb. 6).
