In folgenden zwei Patientenfällen wird die sonografische Darstellung mittels einer Mikrokonvexsonde nach Wurzelspitzenresektionen beschrieben. Die Sonografie stellt eine sinnvolle und einfache Methode nach Wurzelspitzenresektionen dar und schränkt die radiologischen Untersuchungen in der zahnärztlichen Praxis ein.

Darstellung einer Wurzelspitzenresektion mittels Ultraschall

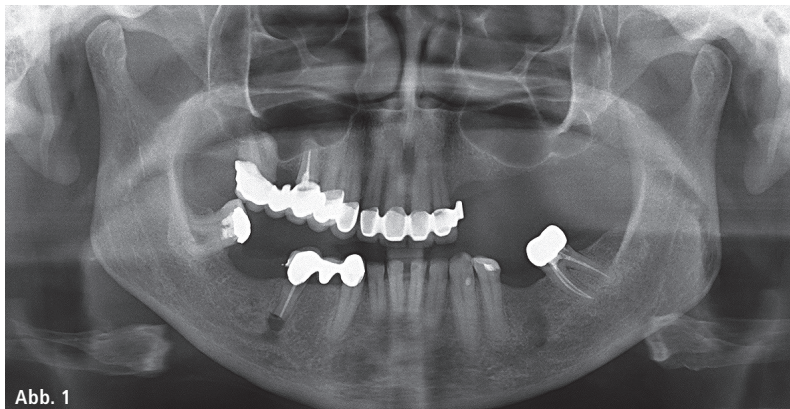
Abb. 1

Der Befund ist im OPG, das postoperativ angefertigt wurde, gut zu sehen (Abb. 1). Zusätzlich zu der Röntgenuntersuchung wurde intraoral eine sonografische Kontrolle nach der Operation vorgenommen. Zum besseren Verständnis ist die Applikation der Sonde am Modell dargestellt. Es handelt sich um eine Mikrokonvexsonde mit einem Frequenzbereich von circa 11 MHz (Abb. 2). Die Abbildung zeigt das Ultraschallbild nach der Operation in Regio 45 mittels der Mikrokonvexsonde. Es zeigt sich ein größerer knöcherner Defekt in der Kortikalis des Unterkiefers. Dies entspricht dem operativen Zugangsweg. Die Wurzelspitze und das zystische Gewebe sind komplett entfernt. Nach lingual ist eine intakte Knochenwand (Abb. 3) zu erkennen.
