Bezug nehmend auf den Beitrag „Sonografische Darstellung einer nicht heilenden Extraktionswunde“ im Oralchirurgie Journal 3/2016 wird der weitere Verlauf der Wundheilung nach der Extraktion des Zahnes 36 mithilfe der sonografischen Untersuchung dargestellt. Die sonografische Darstellung bezieht sich auf die Extraktionswunde nach der Unterbrechung der Bisphosphonattherapie für sechs Monate.

## Extraktionswunde nach Unterbrechung der Bisphosphonattherapie

Dr. med. Dr. med. dent. Dr. medic (RO) Oliver Knauer

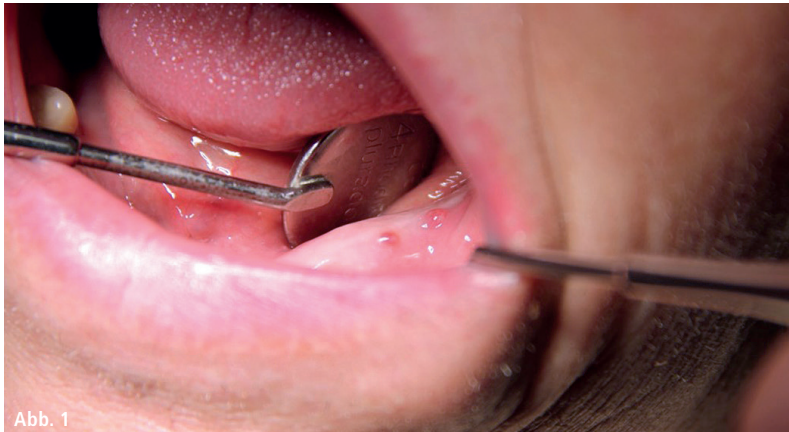
Abb. 1

**Abb. 1:** Intraorale Aufnahme in Regio 36 während der Bisphosphonattherapie. – **Abb. 2:** Gleicher Situs nach fünfmonatiger Unterbrechung der Bisphosphonattherapie.

Abbildung 1 zeigt die intraorale Aufnahme in Regio 36 während der Bisphosphonattherapie. Gut sichtbar sind die beiden Fisteln in Regio 36, aus denen bei der Palpation Sekret abfließt.
