Bezug nehmend auf den Beitrag „Sonografische Darstellung einer nicht heilenden Extraktionswunde“ im Oralchirurgie Journal 3/2016 wird der weitere Verlauf der Wundheilung nach der Extraktion des Zahnes 36 mithilfe der sonografischen Untersuchung dargestellt. Die sonografische Darstellung bezieht sich auf die Extraktionswunde nach der Unterbrechung der Bisphosphonattherapie für sechs Monate.

## Extraktionswunde nach Unterbrechung der Bisphosphonattherapie

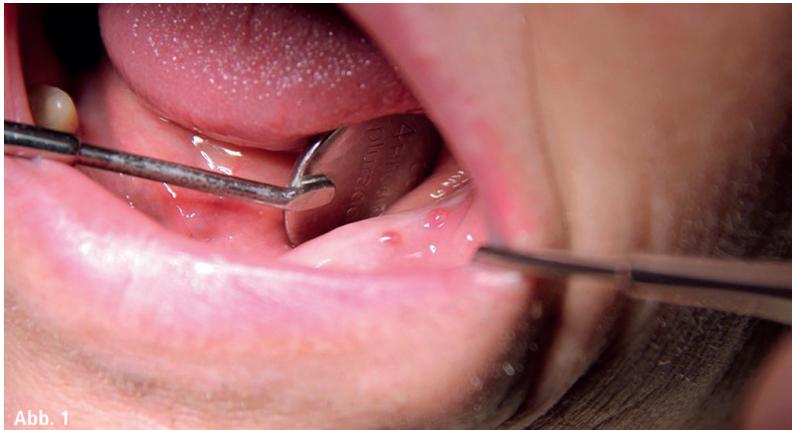
Abb. 1

Abbildung 1 zeigt die intraorale Aufnahme in Regio 36 während der Bisphosphonattherapie. Gut sichtbar sind die beiden Fisteln in Regio 36, aus denen bei der Palpation Sekret abfließt.

**Abb. 1:** Intraorale Aufnahme in Regio 36 während der Bisphosphonattherapie. – **Abb. 2:** Gleicher Situs nach fünfmonatiger Unterbrechung der Bisphosphonattherapie.

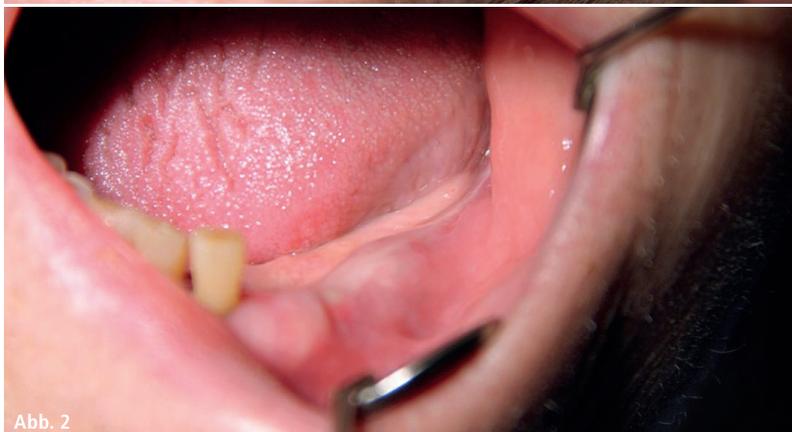
Abb. 2

Der gleiche Situs wird in Abbildung 2 nach fünfmonatiger Unterbrechung der Bisphosphonattherapie dargestellt. Die Fisteln sind verschwunden und das Zahnfleisch hat eine natürliche, rötliche, gesunde Färbung. Bei der Palpation ist ein fester Unterkieferknochen zu spüren.

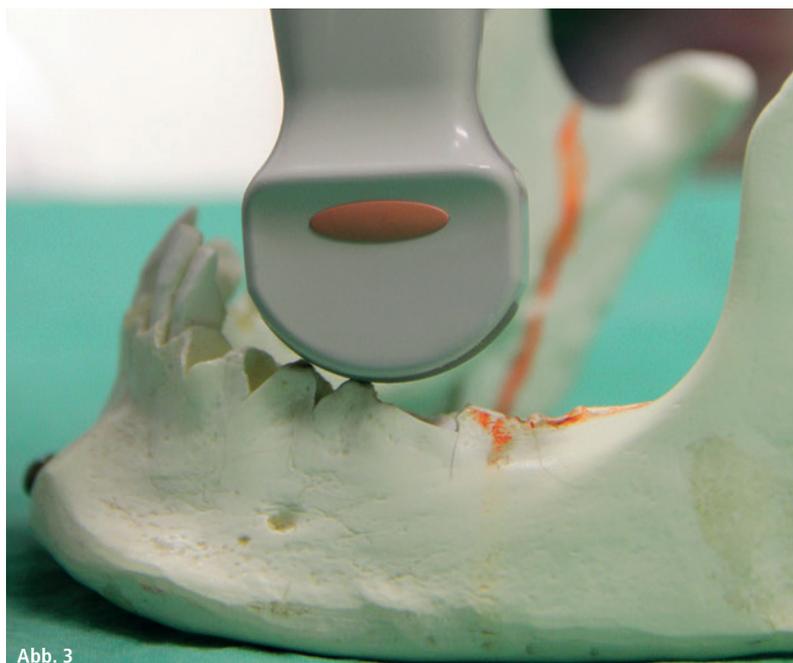
Abb. 3

Die Position der Sonde wird in Abbildung 3 dargestellt. In Abbildung 4 sind der sonografische Anfangsbefund der Extraktionswunde 36 und das Fehlen des Knochens in der Alveole zu sehen. Die sonografischen Bilder sind mit einer Mikrokonvexsonde im Frequenzbereich von circa 11 MHz entstanden. Dabei wurde die Sonde direkt intraoral auf den Unterkieferknochen in Regio 36 appliziert.

**Abb. 3:** Position der Sonde. – **Abb. 4:** Sonografischer Anfangsbefund der Extraktionswunde 36. – **Abb. 5:** Sonografischer Befund nach Unterbrechung der Bisphosphonattherapie.

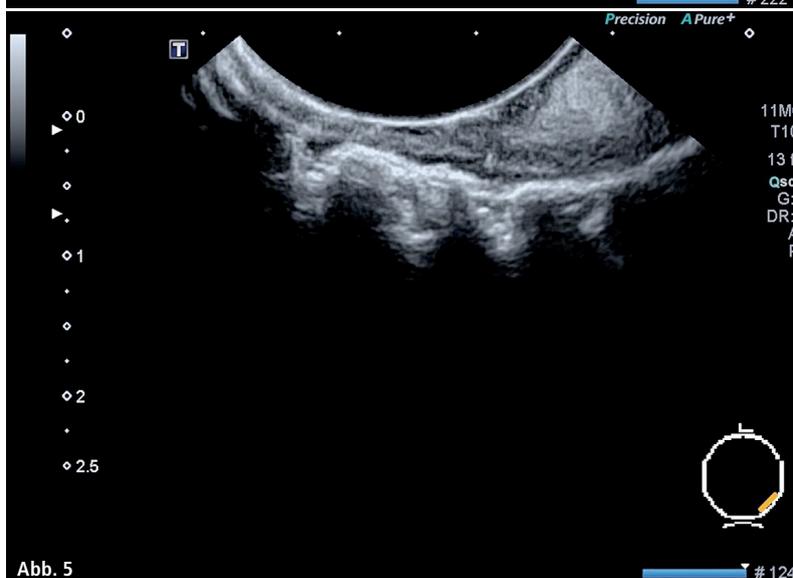
Abb. 5

Die fünfte Abbildung stellt den sonografischen Befund nach Unterbrechung der Bisphosphonattherapie dar. Es werden die Alveolen der Zähne 36 und 35 abgebildet.

Die Kortikales hat sich fast vollständig wieder neu gebildet, sodass die Schall-

wellen nur noch eingeschränkt in die Alveolen eindringen können. In dieser Abbildung ist rechts das Icon, das die ungefähre intraorale Position der Sonde anzeigt, zu erkennen.

Die Alveolen 36 und zum Teil 35 sind größtenteils mit Knochenspongiosa angereichert und es lassen sich keine größeren sonografischen Defekte mehr nachweisen. Man kann von einer regelrechten Knochenheilung sprechen, auch wenn zum jetzigen Zeitpunkt die Alveolen noch nicht vollständig knöchern durchbaut sind.
