In der Vergangenheit wurden endodontisch behandelte Zähne, die klinische oder radiologische Symptome eines Scheiterns dieser Therapie zeigten, in der Regel mit einer Wurzelspitzenresektion weiterbehandelt, wenn nicht sogar sofort die Extraktion mit späterer Weiterversorgung durch Implantat oder Brücke in Erwägung gezogen wurde. In den letzten 10 bis 15 Jahren ist jedoch ein zunehmender Paradigmenwechsel zu beobachten. Häufig wird mittlerweile eine Revisionsbehandlung der fehlgeschlagenen Wurzelbehandlung in Betracht gezogen und eine chirurgische Intervention nicht als Therapie der Wahl betrachtet. Anhand zweier klinischer Fälle soll das Vorgehen beispielhaft erläutert werden.

Revision – Die zweite Chance für den endodontisch behandelten Zahn

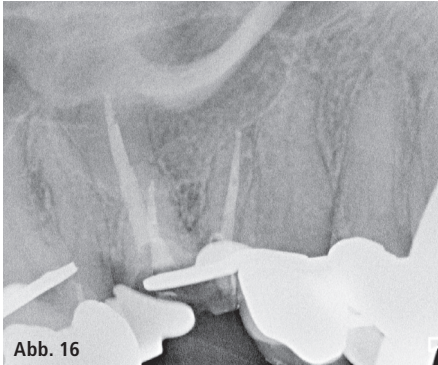
Abb. 16

intensiver Spülung mit NaOCl 3% wurde nach manueller Gleitpaderstellung mit RECIPROC®-Feilen maschinell aufbereitet. Nach passiver ultraschallaktivierter Spülung mit NaOCl 3% und Zitronensäure 18% erfolgte die medikamentöse Einlage mit der CA(OH)₂-Paste AH Temp. Der provisorische Verschluss wurde mit DuoTEMP gelegt, darüber wurde eine provisorische Krone aus Luxatemp (DMG) mit TempBond (Kerr) eingesetzt. Die Patientin stellte sich vier Wochen später beschwerdefrei zur Wurzelfüllung vor. Nach lokaler Infiltrationsanästhesie und Isolierung unter Kofferdam wurden die provisorische Krone und der provisorische Verschluss entfernt. Es erfolgte die Desinfektion des Kanalsystems nach bekanntem Spülprotokoll und die erneute endometrische Überprüfung der Arbeitslängen. Im Anschluss wurden die Mastercones eingepasst (Abb. 13) und deren Sitz röntgenologisch überprüft (Abb. 14). Die Wurzelfüllung wurde in vertikaler Kompaktion thermoplastisch mit dem BeeFill® 2in1 (VDW, Abb. 15) eingebracht und röntgenologisch überprüft (Abb. 16). Drei Monate später wurde beim Hauptbehandler die prothetische Weiterversorgung vorgenommen. Er entschied sich für einen geschraubten Metallstift
