Revision – Die zweite Chance für den endodontisch behandelten Zahn

Karsten Troidner

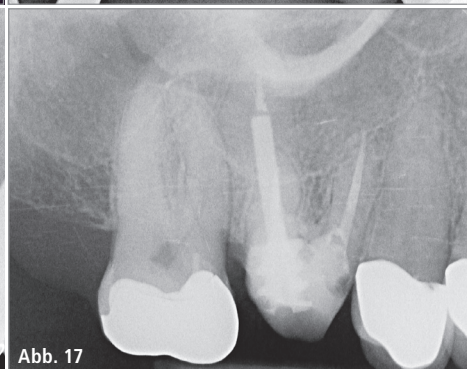
Bei der 46-jährigen weiblichen Patientin war eine prothetische Neuversorgung an Zahn 16 geplant. Das Zahnfilmröntgenbild (Abb. 7) zeigt an dem bereits wurzelbehandelten Zahn eine nicht mehr randdichte metallkeramische Krone auf einem in allen drei Wurzeln intrakanalär verankerten metallischen Aufbau. Die beiden bukkalen Wurzelfüllungen erscheinen zu kurz, die palatinale Wurzelfüllung wirkt inhomogen. Obwohl die apikalen Verhältnisse unauffällig wirkten, wurde vom überweisenden Kollegen eine Revision der Wurzelfüllung erwünscht. Nach Angaben der Patientin waren die Krone und der gegossene Aufbau mindestens 18 Jahre alt, die Wurzelfüllung vermutlich noch älter.

und palatinalen Infiltrationsanästhesie mit Septanest 1:100.000 anästhesiert und der Zahn unter Kofferdam unter Einbeziehung der benachbarten Zähne isoliert. Die Krone wurde unter Wasserkühlung mit Hartmetallfräse und Schnellläuferwinkelstück aufgetrennt und abgenommen. Es zeigte sich der gegossene Aufbau (Abb. 8), dieser wurde mit einer Hartmetallfräse analog der Wurzelanatomie in drei Teile separiert, welche dann vorsichtig mit einem Ultraschallansatz (ACTEON) gelockert und aus dem Zahn entfernt werden konnten (Abb. 9). Nach Entfernung des Aufbaus zeigte sich, dass sich die Retentionen des Aufbaus keineswegs in den Kanaleingängen befanden, sondern zusätzlich in das Dentin des Pulpakammerbodens gebohrt worden waren (Abb. 10). Alles erweichte kariöse Dentin wurde entfernt, um in der gesäuberten Kavität schließlich die Kanaleingänge darstellen zu können (Abb. 11). Die alten Guttapercha-Wurzelfüllungen wurden mit Hedströmfeilen ISO 15 und ISO 20 entfernt. Im Anschluss wurde die vorläufige Arbeitslänge endometrisch mit dem Endometriemodul des VDW.GOLD-Endomotors ermittelt und röntgenologisch überprüft (Abb. 12). Das Zahnfilmröntgenbild zeigt im palatinalen Kanal noch Guttapercharest. Nach

intensiver Spülung mit NaOCl 3% wurde nach manueller Gleitpaderstellung mit RECIPROC®-Feilen maschinell aufbereitet. Nach passiver ultraschallaktivierter Spülung mit NaOCl 3% und Zitronensäure 18% erfolgte die medikamentöse Einlage mit der CA(OH)₂-Paste AH Temp. Der provisorische Verschluss wurde mit DuoTEMP gelegt, darüber wurde eine provisorische Krone aus Luxatemp (DMG) mit TempBond (Kerr) eingesetzt. Die Patientin stellte sich vier Wochen später beschwerdefrei zur Wurzelfüllung vor. Nach lokaler Infiltrationsanästhesie und Isolierung unter Kofferdam wurden die provisorische Krone und der provisorische Verschluss entfernt. Es erfolgte die Desinfektion des Kanalsystems nach bekanntem Spülprotokoll und die erneute endometrische Überprüfung der Arbeitslängen. Im Anschluss wurden die Mastercones eingepasst (Abb. 13) und deren Sitz röntgenologisch überprüft (Abb. 14). Die Wurzelfüllung wurde in vertikaler Kompaktion thermoplastisch mit dem BeeFill® 2in1 (VDW, Abb. 15) eingebracht und röntgenologisch überprüft (Abb. 16). Drei Monate später wurde beim Hauptbehandler die prothetische Weiterversorgung vorgenommen. Er entschied sich für einen geschraubten Metallstift

mit einer adhäsiven Kompositfüllung als präprothetischen Aufbau. Bei der Röntgenkontrolle des Stiftes zeigten sich apikal unauffällige Verhältnisse (Abb. 17).
