## Versorgung eines Bruxismuspatienten bei Metallunverträglichkeit

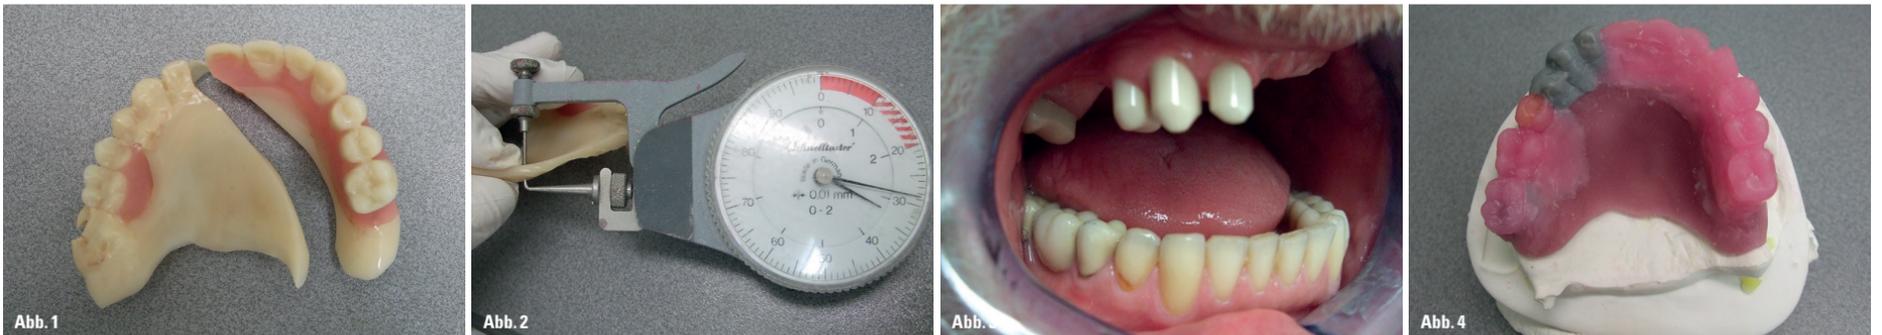
Abb. 1: Ursprüngliche Prothese des Patienten. – Abb. 2: Bruch trotz 3,5 mm starker Gaumenplatte. – Abb. 3: Ausgangssituation. – Abb. 4: Modellation in Wachs.

In einem anderen Labor wurden dem Patienten bereits zwei voll modellierte Cover-Dentures aus einem PMMA-Kunststoff angefertigt, die alle, nach Aussage des Patienten, in kurzen Intervallen brachen und dann wieder aufwendig repariert werden mussten (Abb. 1). Beim Bruch

Die Stellung der Teleskope 22, 23, 24, 27 (Abb. 3) war in Bezug auf die Verteilung der Kaukräfte sehr unglücklich. Der Patient erzählte weiter, dass er sowohl tags als auch nachts aufgrund psychischer Belastung sehr stark knirschte und presste. Der sehr große und kräftig gebaute Mann hatte zusätzlich einen extrem großen Kiefer, der den Druck während des Pressens und Knirschens noch erhöhte.

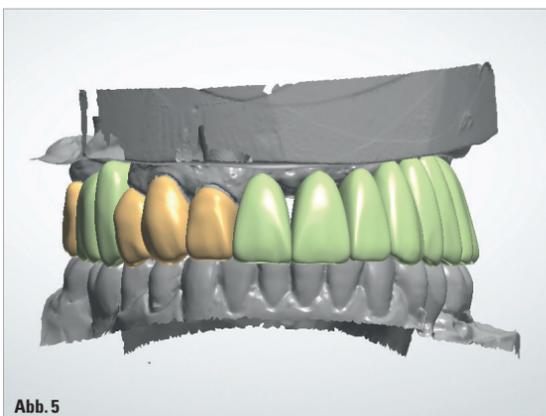
Abb. 5

Abb. 5: Nach dem Scan – Konstruktion von frontal. – Abb. 6: Nach dem Scan – Konstruktion von okkusal. – Abb. 7: Gefräste PEEK-Prothese – perfekte Kontakte. – Abb. 8: Gerüst vor dem Verblenden. – Abb. 9: Gerüst nach dem Opaquer. – Abb. 10: Individuelles Verblenden.
