Sonografische Darstellung von Wundheilungsstörungen

Dr. med. Dr. med. dent. Dr. medic (RO) Oliver Knauer

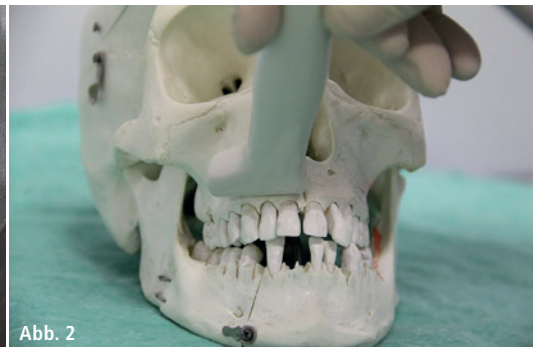
Abb. 2

Abb. 1: Ein deutlicher Einbruch des Knochens in Regio 13 ist zu sehen. – **Abb. 2–4:** Die betroffene Region wurde mittels der intraoralen Sonografie mit einer Linearsonde dargestellt.

Die betroffene Region wurde mittels der intraoralen Sonografie mit einer Linearsonde (Abb. 2–4) dargestellt. Die sogenannte Hockeysticksonde hat einen Frequenzbereich von 14 MHz. Sie eignet sich besonders für sonografische Abbildungen im Frontzahnggebiet des Ober- und Unterkiefers. Es lassen sich

die freiliegenden Gewindegänge und der Knocheneinbruch gut darstellen. Die reflexreicheren weißen Zonen entsprechen den freiliegenden Gewindegängen. Zum besseren Verständnis wurde die Kontur des Implantates und des Knochens nachgezeichnet (Abb. 4).

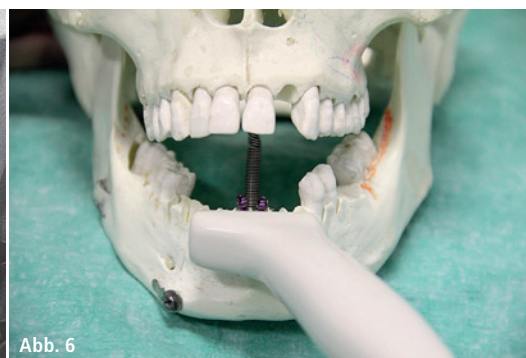
Abb. 5: Röntgenologisch lässt sich ein deutlicher Knochenabbau nachweisen. – **Abb. 6:** Linearsonde in der Unterkieferfront mit Modellimplantaten in Regio 31 und 41. – **Abb. 7 und 8:** Die freiliegenden Gewindegänge und die Implantatkörper sind gut sichtbar.

Es wurde bei der intraoralen Sonografie ebenfalls, wie im ersten beschriebenen Fall, eine Linearsonde mit dem Frequenzbereich 14 MHz verwendet (Abb. 6). Die freiliegenden Gewindegänge und die Implantatkörper sind gut sichtbar (Abb. 7 und 8). Umso klarer und eindeutiger die intraorale sonografische Darstellung der Implantate ist, desto schlechter ist die knöcherne Integration.
