Intraoraler sonografischer Nachweis einer Knochennekrose

Dr. med. Dr. med. dent. Dr. medic (RO) Oliver Knauer

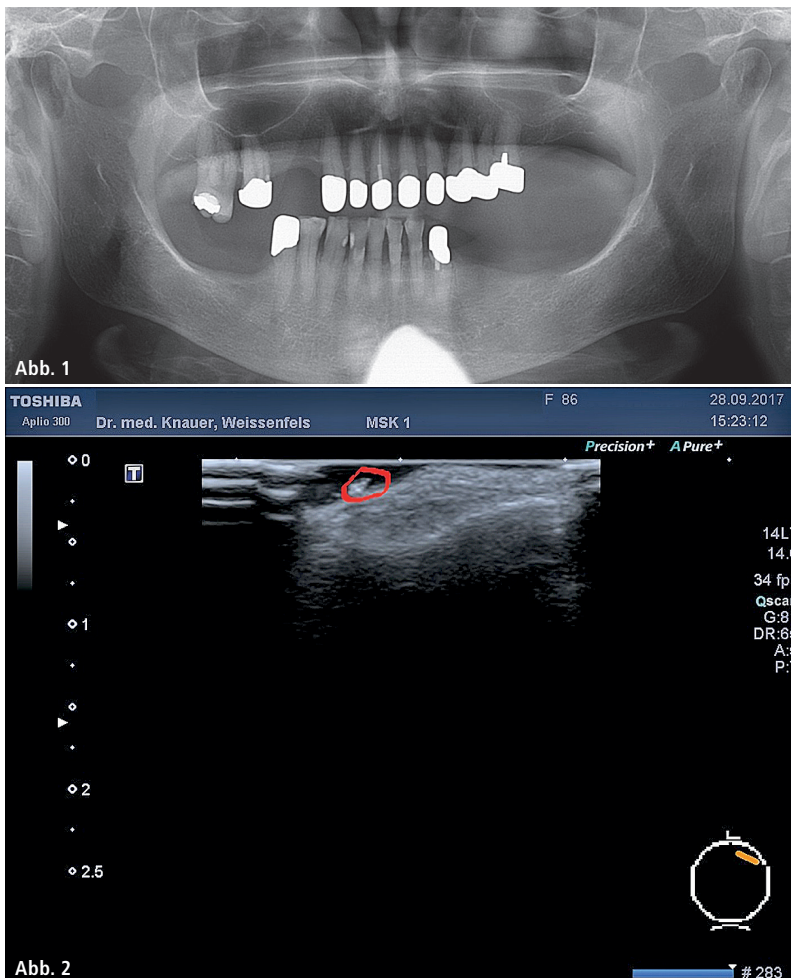
Abb. 1: Das OPG zeigt keine pathologischen Veränderungen und ist altersentsprechend. – **Abb. 2:** Darstellung des knöchernen Fragmentes in Regio 24 vestibulär. Zum besseren Verständnis wurde die Veränderung rot gekennzeichnet. Das Icon rechts im Bild stellt den geöffneten Mund dar, mit der ungefähren Applikation der intraoralen Sonde.

Bei der klinischen Untersuchung ist primär kein pathologischer Befund nachweisbar. Das Zahnfleisch ist rosa-farben und reizlos. Die Teleskopzähne sind fest und reagieren vital. Der Zahnersatz hat einen ausgezeichneten Sitz. Palpatorisch sind keine Auffälligkeiten und Unregelmäßigkeiten feststellbar. Die betroffene Region im Bereich des Gaumens hat nur eine etwas geringere Sensibilität im Sinne einer Hypästhesie. Das OPG zeigt keine pathologischen Veränderungen und ist altersentsprechend (Abb. 1).

Es erfolgte zur Diagnosesicherung eine intraorale sonografische Untersuchung des Kieferabschnitts. Dazu wurde eine Linearsonde, die sogenannte Hockeysticksonde mit einem Frequenzbereich von 14 MHz verwendet. Diese wurde direkt auf das Zahnfleisch appliziert. Im Bereich des Gaumens war der Befund unauffällig. Vestibulär stellte sich in der betroffenen Region eine kleine weißliche, reflexreiche Zone dar, die keinen direkten Kontakt zum Oberkiefer hatte (Abb. 2).
