## Behandlungskonzept des Generalisten: Eine Frage der Technik?

Dr. Andreas Simka

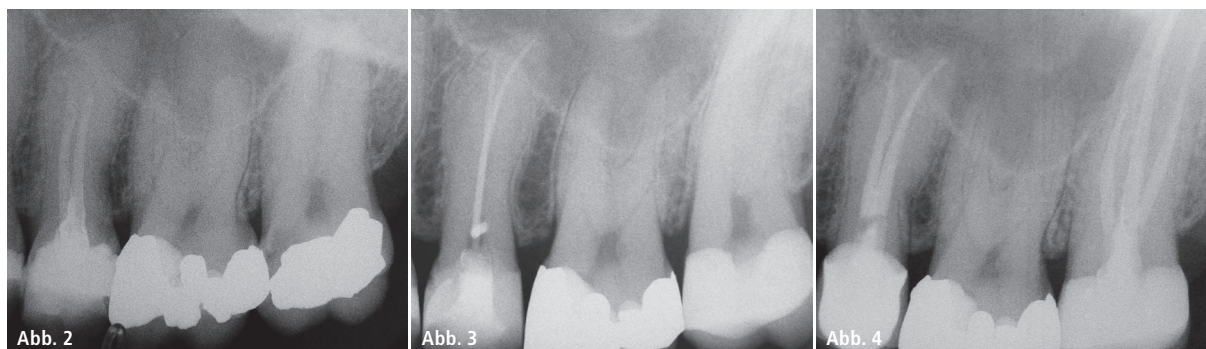
Das daraufhin angefertigte Röntgenbild zeigte eine nicht bis zum Apex reichende Wurzelfüllung (Abb. 2). Eine apikale Osteolyse ließ sich nicht eindeutig belegen, war jedoch durch die Projektion der Wurzel auf die Kieferhöhle nicht auszuschließen.

**Fallbeispiel 1 – Abb. 2:** Zahn 25 mit insuffizienter Wurzelfüllung, Zahn 27 mit profunder Karies. – **Abb. 3:** Messaufnahme 25 nach Revision der alten Wurzelfüllung. – **Abb. 4:** Kontrollaufnahme Zahn 25 nach fünf Monaten aufgrund irreversibler Pulpitis. Durchgeführte endodontische Versorgung an Zahn 27.

Nach Revision der alten Wurzelfüllung ließen sich die Wurzelkanäle mit feinsten Handfeilen (ISO 6, Reamer, Coltène/Whaledent) bis zum Apex nachverfolgen und anschließend vollständig aufbereiten (Abb. 3).

Nach ausführlicher mechanischer und chemischer Reinigung konnte das Wurzelkanalsystem mittels thermoplastischer Obturation kompakt gefüllt werden (Abb. 4).
