„HEMISEKTION“ EINES OBEREN ERSTEN PRÄMOLAREN

Dipl.-Stom. Burghard Falta, M.Sc./Bochum

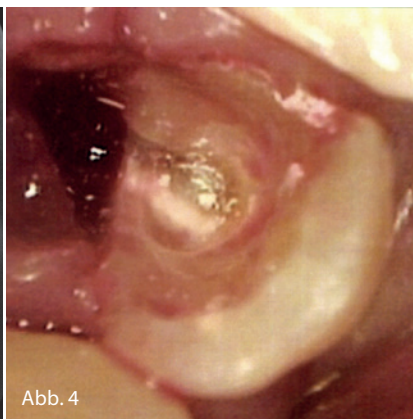
Abb. 1: Der digitale Zahnfilm 24 der Hauszahnarztpraxis. **Abb. 2 und 3:** Die entfernte palatinale Wurzel. **Abb. 4:** Z.n. Entfernung der palatinalen Wurzel. **Abb. 5:** Die Anfertigung des präendodontischen Kompositaufbaus.

(vermeintlichen) Höckers entleerte sich spontan eine große Menge Pus aus dem Spalt zwischen den palatinalen und bukkalen Kronenteilen. Die Fraktur schien tiefer zu reichen, als angenommen. Nach Anästhesie sollte dieses Frakturstück entfernt und die verbliebene Kronensubstanz eingehender betrachtet werden. Es stellte sich bald heraus, dass dieser Prämolarglücklicherweise zwei deutlich ausgeprägte Wurzeln hatte und der bukkale Wurzelkanal bei der Extraktion des palatinalen Zahnanteils nicht längs eröffnet worden war. Die bukkale Wurzel hatte einen Lockerungsgrad (LG) II. Um den Kofferdamgummi sicher und dicht anlegen zu können, musste zuvor ein präendodontischer Kompositaufbau (frei modelliert) angefertigt werden.

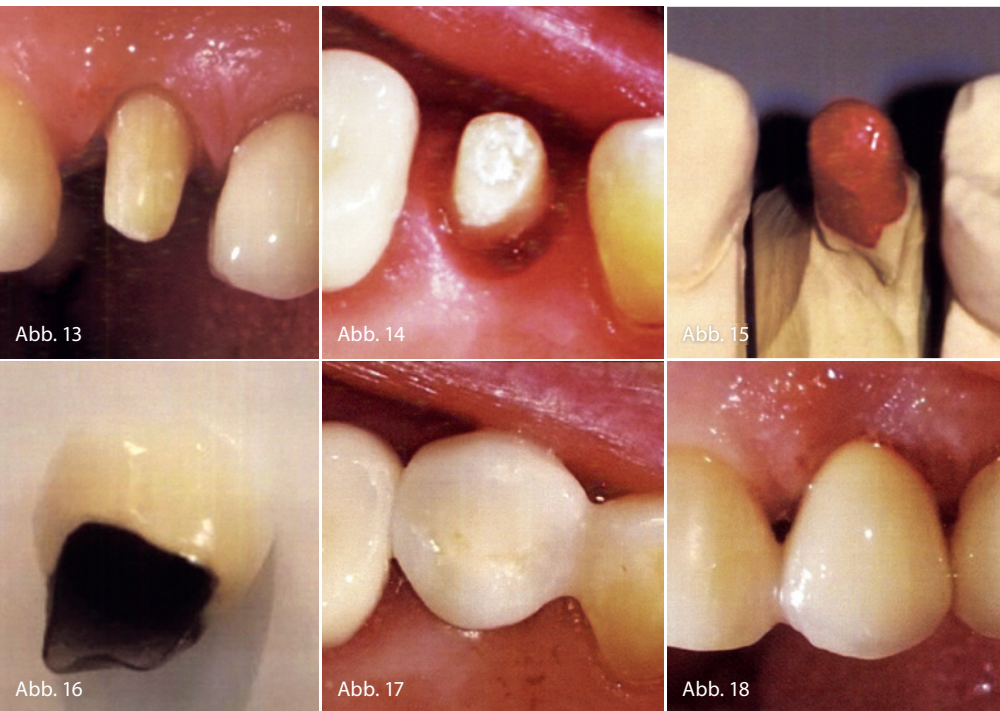
Abb. 13 und 14: Z.n. Abnahme des Provisoriums – von bukkal und okklusal (noch mit Resten des prov. Zementes). **Abb. 15 und 16:** Das Zahnstumpf-Meistermodell und die vollkeramisch verblendete Metallkrone. **Abb. 17 und 18:** Die eingegliederte Krone verblockt mit dem Zahn 23 – von okklusal und bukkal.

Die Krone und der Zahn 23 wurden für die adhäsive Verblockung vorbereitet (Ätzung mit Phosphorsäuregel [Zahn], Flusssäure nach vorherigem oberflächlichen Anrauen der Krone, Silanisierung, Adhäsivauftrag), um dann mit fließfähigem Komposit beide Zähne zu verbinden. Außerdem wurden Okklusion und Artikulation feinjustiert.

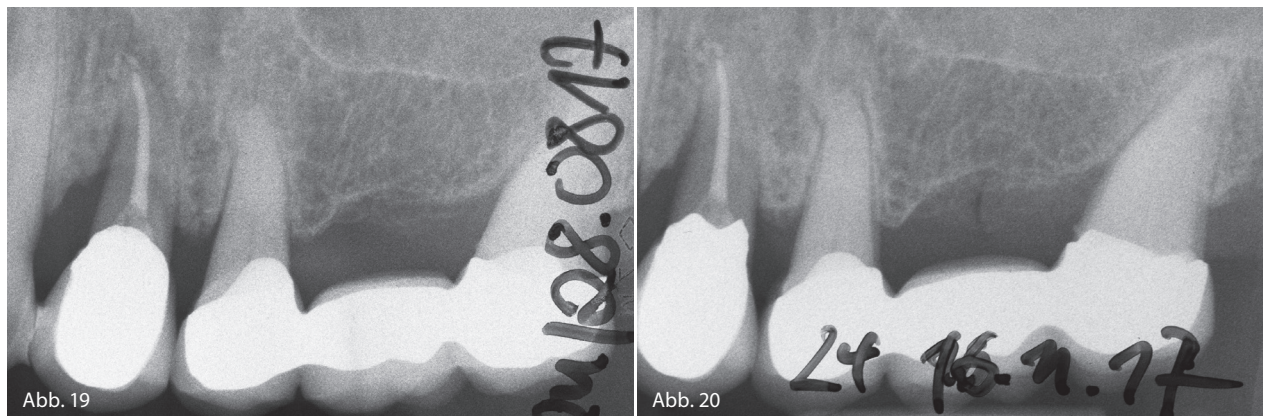
Abb. 19 und 20: Der Vergleich der Zahnfilme 24 vom 2. August 2017 und 16. November 2017.

Das Röntgenkontrollbild am 28. August 2017 zeigte sich in Heilung befindende parodontale Verhältnisse (apikal und marginal). Die Kontrollaufnahme ein Jahr nach der Wurzelkanalbehandlung zeigt vollständige apikale Ausheilung, jedoch war die Verblockung frakturiert. Die Lockerung des Zahnes war aber nur ein wenig mehr als physiologisch. Dennoch wurde eine neue Verblockung zwischen 23 und 24 angelegt.
