Der etwas ungewöhnliche Fall

„Hemisektion“ eines oberen ersten Prämolaren

Dipl.-Stom. Burghard Falta, M.Sc.

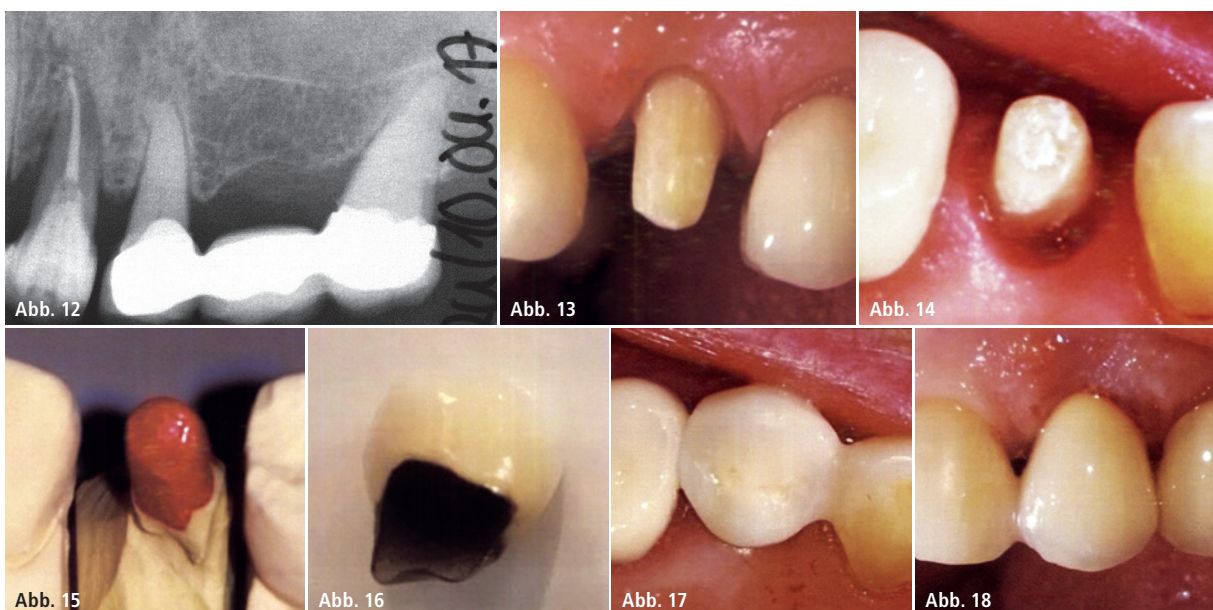
Abb. 12: Kontrolle der Wurzelfüllung im April 2017. – **Abb. 13 und 14:** Z.n. Abnahme des Provisoriums – von bukkal und okklusal (noch mit Resten des prov. Zements). – **Abb. 15:** Zahnstumpf-Meistermodell. – **Abb. 16:** Vollkeramisch verblendete Metallkrone. – **Abb. 17 und 18:** Eingegliederte Krone verblockt mit Zahn 23 – von okklusal und bukkal.

Die Röntgenkontrollaufnahme im April 2017 zeigte deutliche Heilungstendenz des apikalen und marginalen Parodonts. Am Tage der Präparation wurde das marginale Parodont, das trotz guter häuslicher Pflege entzündet war (BOP sowie geringe Pusentleerung) mit dem Vector-System (DÜRR DENTAL SE) und PACT® (Cumdente) bearbeitet. Die Region war zum Zeitpunkt der Kroneneingliederung zwei Wochen später fast vollständig entzündungsfrei. Auch an

Die Krone und der Zahn 23 wurden für die adhäsive Verblockung vorbereitet (Ätzung mit Phosphorsäuregel [Zahn], Flusssäure [nach vorherigem oberflächlichen Anrauen der Krone], Silanisierung, Adhäsivauftrag), um dann mit fließfähigem Komposit beide Zähne zu verbinden. Außerdem wurden Okklusion und Artikulation feinjustiert.
