Der etwas ungewöhnliche Fall

„Hemisektion“ eines oberen ersten Prämolaren

Dipl.-Stom. Burghard Falta, M.Sc.

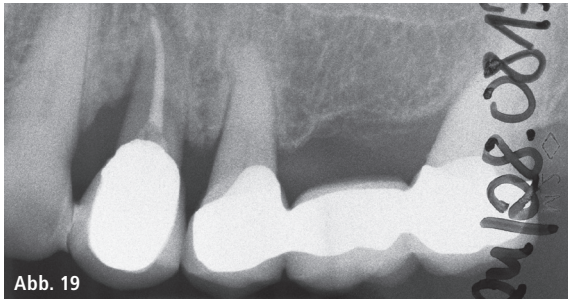
Abb. 19 und 20: Vergleich der Zahnfilme 24 vom 2. August 2017 und 16. November 2017.

Das Röntgenkontrollbild am 28. August 2017 zeigte sich in Heilung befindende parodontale Verhältnisse (apikal und marginal). Die Kontrollaufnahme ein Jahr nach der Wurzelkanalbehandlung zeigt vollständige apikale Ausheilung, jedoch war die Verblockung frakturiert. Die Lockerung des Zahnes war aber nur ein wenig mehr als physiologisch. Dennoch wurde eine neue Verblockung zwischen 23 und 24 angelegt.
