KN Fortsetzung von Seite 1
Temporäre skelettale Verankerung: Fehlervermeidung

2. Biomechanische Probleme in Bezug zur interproximalen Platzierung

3. Durch TADs verursachte Wurzelschäden

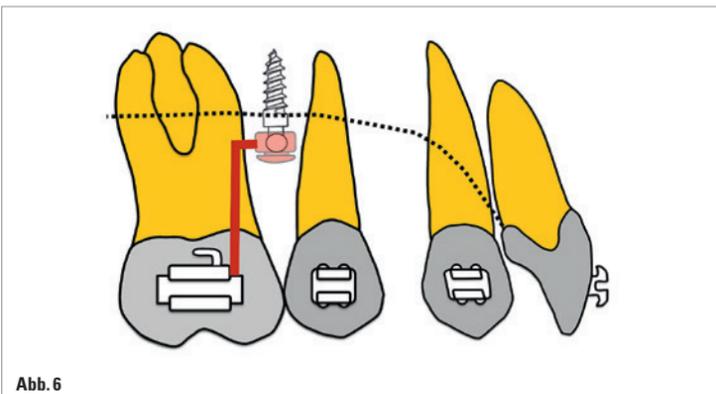
Abb. 6

fand und so ein Rotationsmoment verursachte (Abb. 6 und 7). Im nächsten Beispiel wurde zur Retraction der oberen Eckzähne ein durch eine Minischraube unterstützter TPA verwendet. Die oberen ersten Molaren kippten nach mesial, und es kam zum Verankerungsverlust (Abb. 8 bis 10). Wird ein Transpalatinalbogen sehr nah an den inserierten Pins fixiert, kann dies nur mithilfe

molaren nach mesial (Abb. 4). Die Schraube erschien zwar stabil, jedoch kam es zum Verankerungsverlust des minischraubengestützten TPAs (Abb. 5). Der Grund für den Verankerungsverlust lag hierbei in der runden Form des Schraubenkopfes begründet. Denn der mittels gelötetem Käppchen verbundene Transpalatinalbogen kippte nach vorn, da sich die Wirkungslinie der Retraktionskraft unterhalb des Widerstandszentrums be-

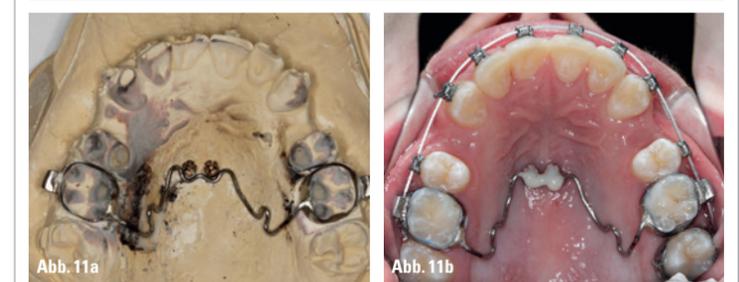
Abb. 11b

fließfähigen Komposits erfolgen (Abb. 11). Wie in Abbildung 12 erkennbar, konnte dieses Komposit allein jedoch nicht dem Rotationsmoment standhalten, als mittels eines dünnen und flexiblen Drahts eine starke Retraktionskraft appliziert wurde. Der in den pingestützten TPA einbezogene obere erste Molar konnte

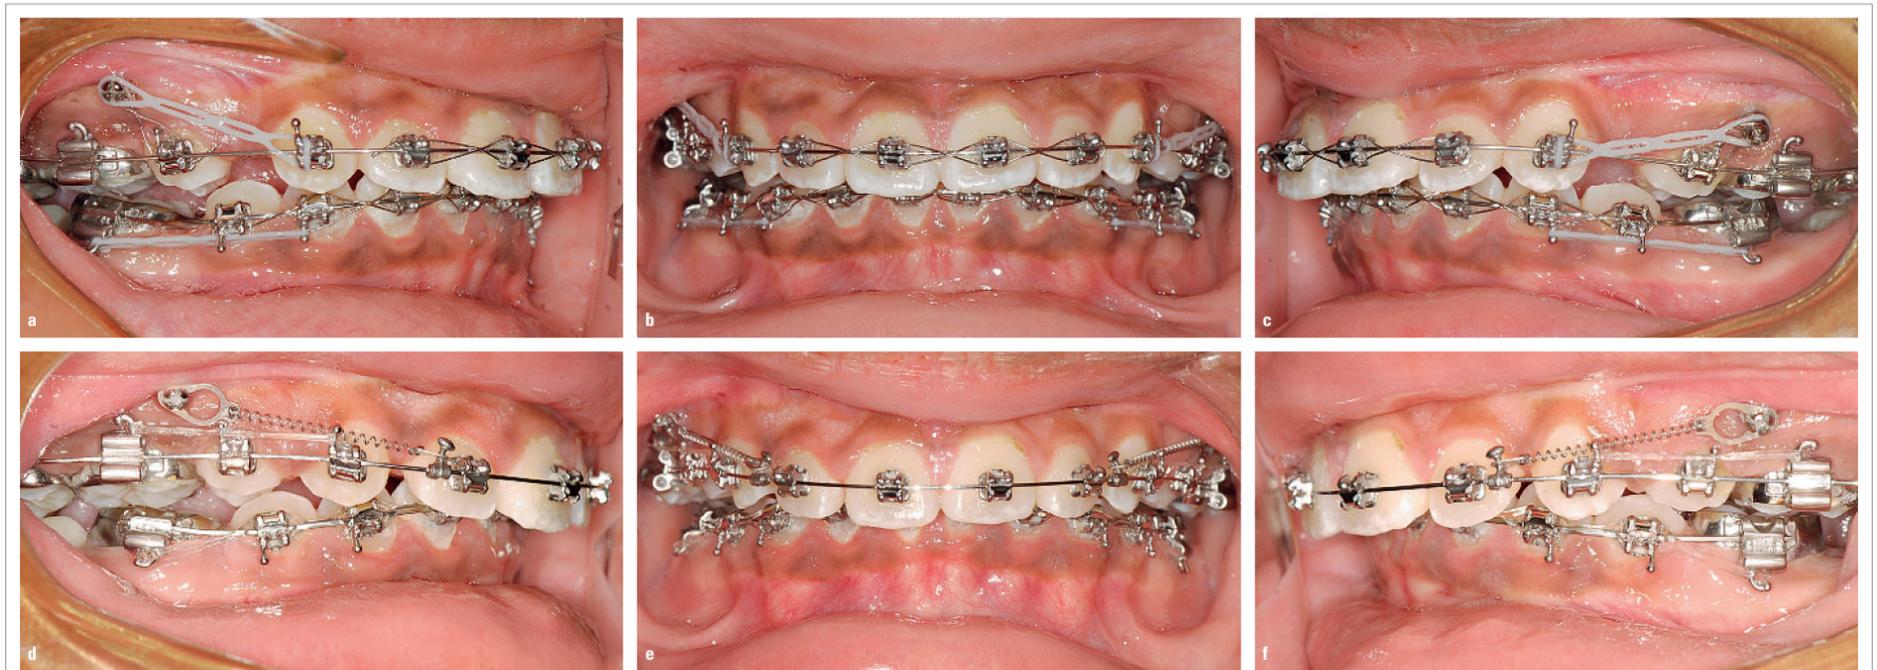
Abb. 22a-f

Der am häufigsten verwendete Ort für die bukkale Platzierung von Minischrauben ist der Interproximalraum zwischen dem oberen ersten Molaren und zweiten Prämolaren. Im gezeigten Beispiel (Abb. 22) wurden mit der Retraktion der oberen Eckzähne die Frontzähne extrudiert und der Overbite verstärkte sich. Da die exzessive, auf die oberen Eckzähne wirkende Retraktionskraft hier mit einem kleiner dimensionierten Bogen appliziert wurde, konnte sie diesen umbiegen (Bowling). Dies führte zum Verankerungsverlust (Abb. 23 und 24).

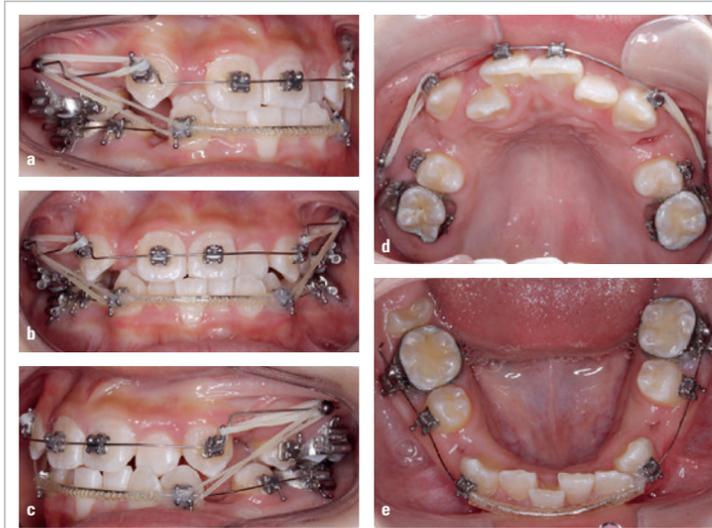
Abb. 27a-e

Im klinischen Beispiel, welches in den Abbildungen 27 bis 29 dargestellt ist, wurde ein runder Stahl-

bogen in die Schraubenköpfe inseriert und Klasse I-Gummizüge zur Retraktion der oberen Frontzähne sowie Klasse III-Gummizüge zur Retraktion der unteren Eckzähne eingesetzt.
