KN Fortsetzung von Seite 1
Temporäre skelettale Verankerung: Fehlervermeidung

2. Biomechanische Probleme in Bezug zur interproximalen Platzierung

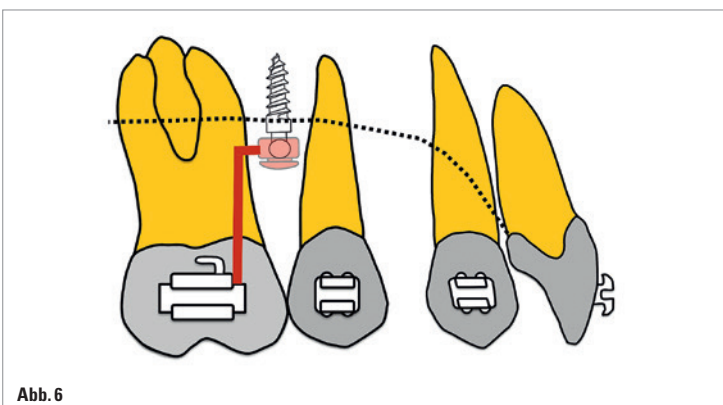
Abb. 6

molaren nach mesial (Abb. 4). Die Schraube erschien zwar stabil, jedoch kam es zum Verankerungsverlust des minischraubengestützten TPAs (Abb. 5). Der Grund für den Verankerungsverlust lag hierbei in der runden Form des Schraubenkopfes begründet. Denn der mittels gelötetem Käppchen verbundene Transpalatinalbogen kippte nach vorn, da sich die Wirkungslinie der Retraktionskraft unterhalb des Widerstandszentrums be-

fand und so ein Rotationsmoment verursachte (Abb. 6 und 7). Im nächsten Beispiel wurde zur Retraction der oberen Eckzähne ein durch eine Minischraube unterstützter TPA verwendet. Die oberen ersten Molaren kippten nach mesial, und es kam zum Verankerungsverlust (Abb. 8 bis 10). Wird ein Transpalatinalbogen sehr nah an den inserierten Pins fixiert, kann dies nur mithilfe

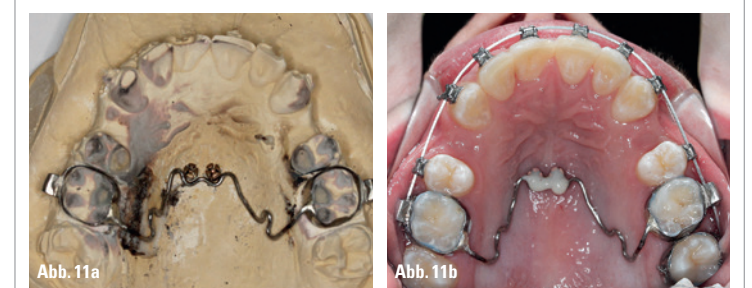
Abb. 11b

fließfähigen Komposits erfolgen (Abb. 11). Wie in Abbildung 12 erkennbar, konnte dieses Komposit allein jedoch nicht dem Rotationsmoment standhalten, als mittels eines dünnen und flexiblen Drahts eine starke Retraktionskraft appliziert wurde. Der in den pingestützten TPA einbezogene obere erste Molar konnte
