KN Fortsetzung von Seite 1
Temporäre skelettale Verankerung: Fehlervermeidung

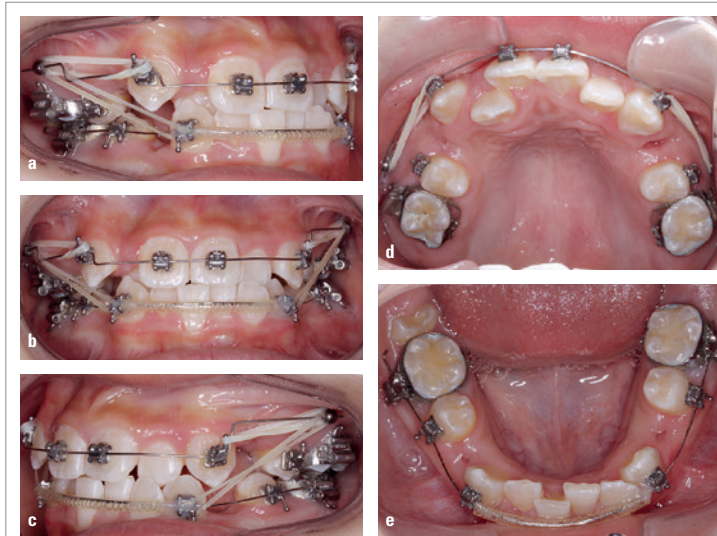
Abb. 27a-e

Im klinischen Beispiel, welches in den Abbildungen 27 bis 29 dargestellt ist, wurde ein runder Stahl-

bogen in die Schraubenköpfe inseriert und Klasse I-Gummizüge zur Retraktion der oberen Frontzähne sowie Klasse III-Gummizüge zur Retraktion der unteren Eckzähne eingesetzt.
