**KN Fortsetzung von Seite 1**  
*Temporäre skelettale Verankerung: Fehlervermeidung*

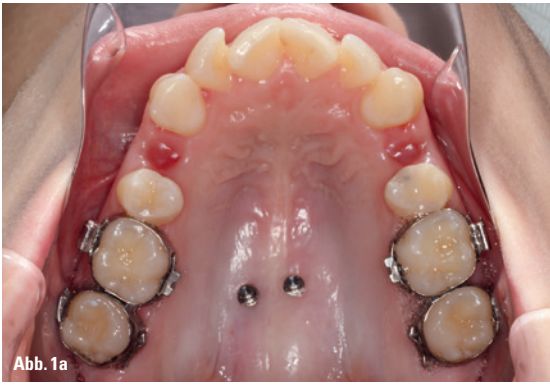
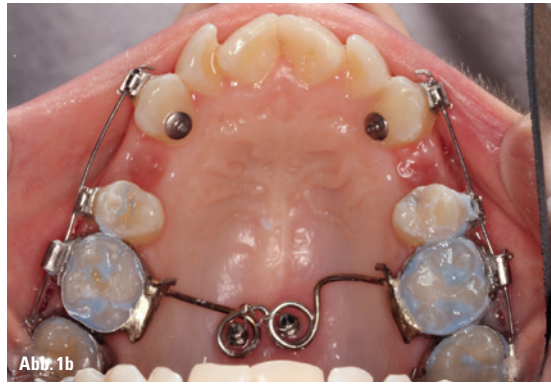
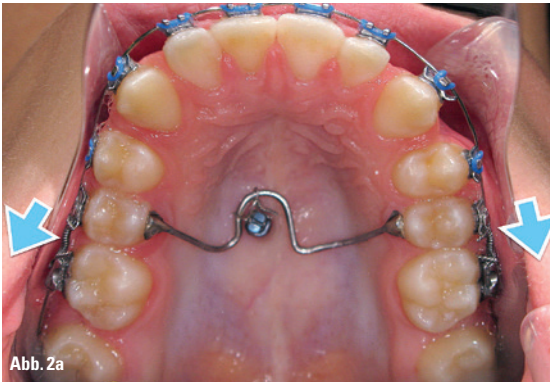
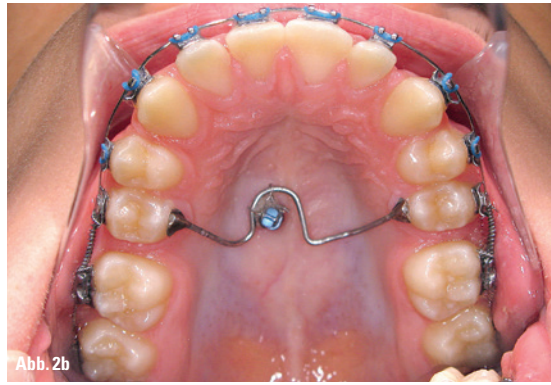
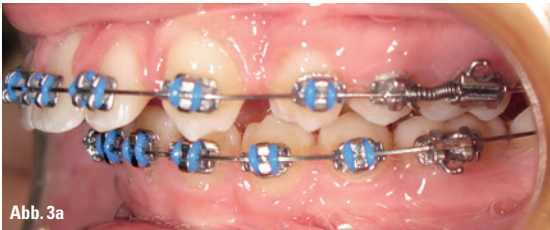
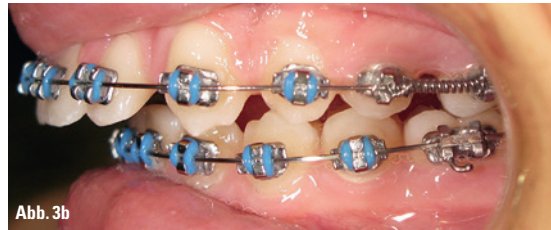
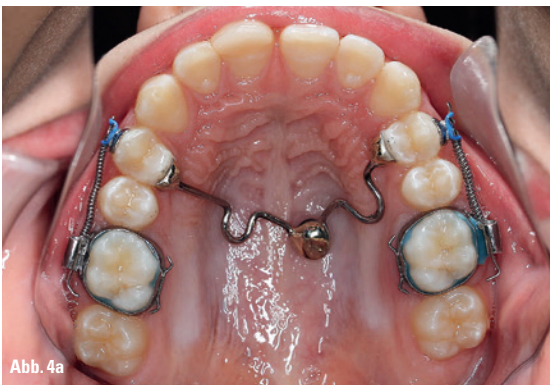
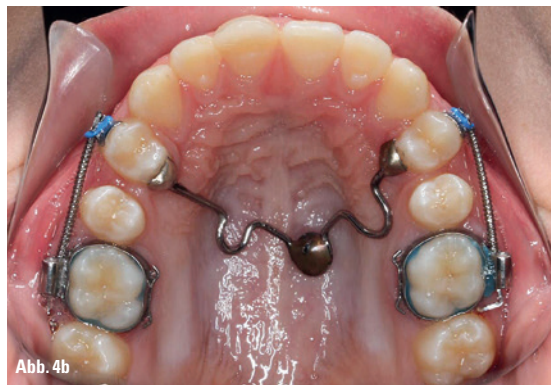
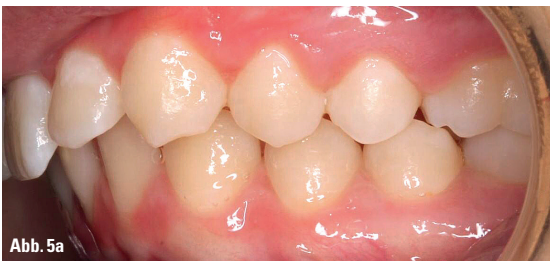
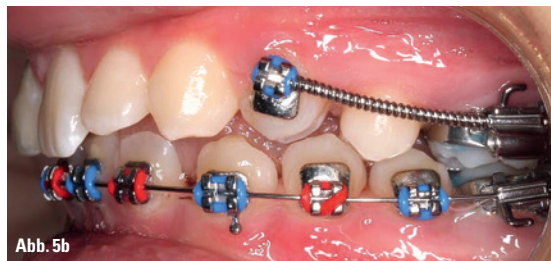
Zudem erfolgte die Platzierung offener Spiralfedern zwischen den oberen zweiten Prämolaren und ersten Molaren, um die oberen ersten Molaren zu distalisieren (Abb. 2). Zwar konnten die Lücken zwischen den ersten Molaren und zweiten Molaren im OK geöffnet werden, jedoch als sich die oberen ersten Molaren nach distal bewegten, bewegten sich die zweiten Prämolaren nach mesial (Abb. 3). Zur Verbindung mit einem Transpalatinalbogen können auch gelötete Käppchen verwendet werden. Im dargestellten Beispiel wurde jeweils eine Kappe auf die oberen ersten Prämolaren geklebt, um die oberen ersten Molaren zu distalisieren. Als die gewünschte Distalisierung der ersten Molaren im OK erfolgte, bewegten sich die ersten Prä-

molaren nach mesial (Abb. 4). Die Schraube erschien zwar stabil, jedoch kam es zum Verankerungsverlust des minischraubengestützten TPAs (Abb. 5). Der Grund für den Verankerungsverlust lag hierbei in der runden Form des Schraubenkopfes begründet. Denn der mittels gelötetem Käppchen verbundene Transpalatinalbogen kippte nach vorn, da sich die Wirkungslinie der Retraktionskraft unterhalb des Widerstandszentrums be-

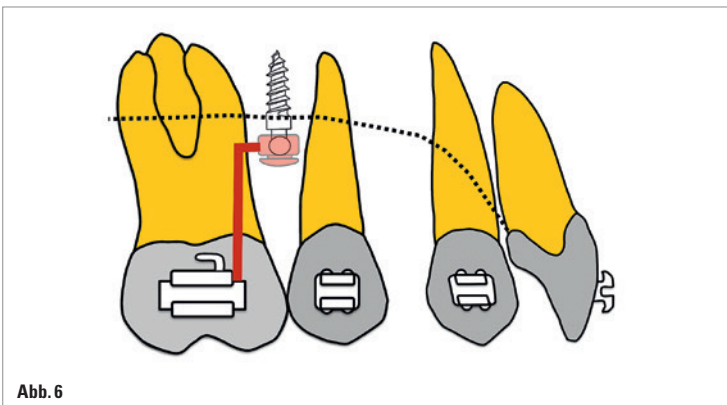
Abb. 6

fand und so ein Rotationsmoment verursachte (Abb. 6 und 7). Im nächsten Beispiel wurde zur Retraction der oberen Eckzähne ein durch eine Minischraube unterstützter TPA verwendet. Die oberen ersten Molaren kippten nach mesial, und es kam zum Verankerungsverlust (Abb. 8 bis 10). Wird ein Transpalatinalbogen sehr nah an den inserierten Pins fixiert, kann dies nur mithilfe

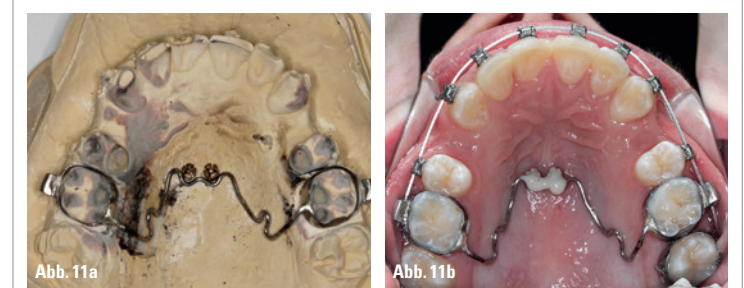
Abb. 11b

fließfähigen Komposits erfolgen (Abb. 11). Wie in Abbildung 12 erkennbar, konnte dieses Komposit allein jedoch nicht dem Rotationsmoment standhalten, als mittels eines dünnen und flexiblen Drahts eine starke Retraktionskraft appliziert wurde. Der in den pingestützten TPA einbezogene obere erste Molar konnte

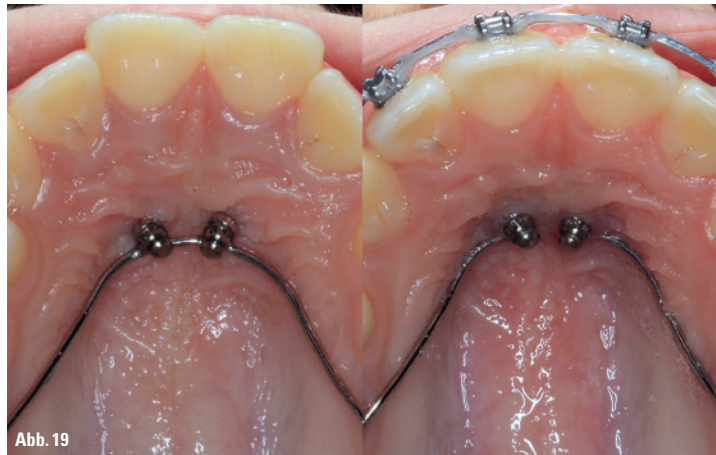
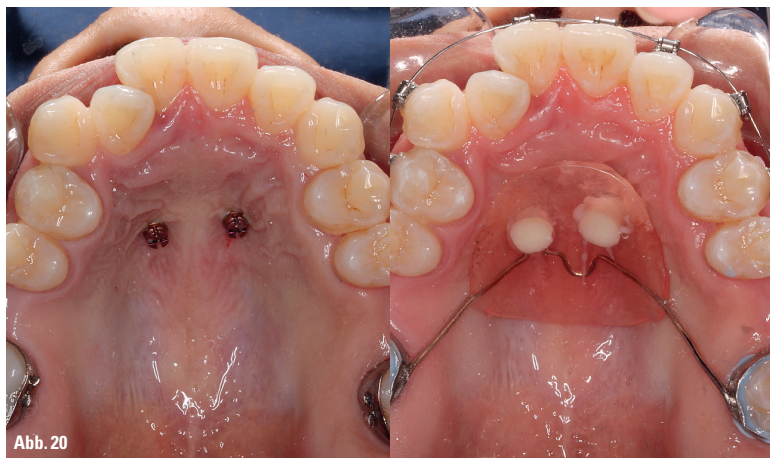
sem Fall sollten die Pins zuerst platziert und dann ein (Pick-up-) Abdruck genommen werden. Anschließend werden zwei Löcher in den Kunststoff gebohrt, sodass diese oben auf den Schrauben sitzen. Der minischrauben-gestützte Nance-Button sollte mithilfe flüssigen Komposits gesichert werden (Abb. 20). Werden die Minischrauben in einem Winkel von 90 Grad zur applizierten Retraktionskraft positioniert, kann die gesamte anteriore Oberfläche der Schraube zusammen mit dem Acrylbutton der mesialen Kraft standhalten. Das Risiko eines Verankerungsverlustes ist hierbei gering (Abb. 21).

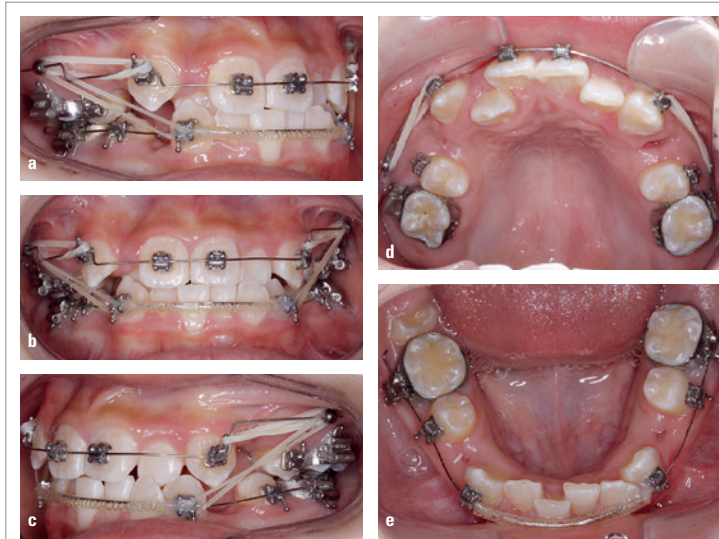
Abb. 27a-e

Im klinischen Beispiel, welches in den Abbildungen 27 bis 29 dargestellt ist, wurde ein runder Stahl-

bogen in die Schraubenköpfe inseriert und Klasse I-Gummizüge zur Retraktion der oberen Frontzähne sowie Klasse III-Gummizüge zur Retraktion der unteren Eckzähne eingesetzt.
