## Resorbierbares Knochenersatzmaterial bei Periimplantitistherapie

Dr. Fernando Duarte, Dr. Gregor Thomas

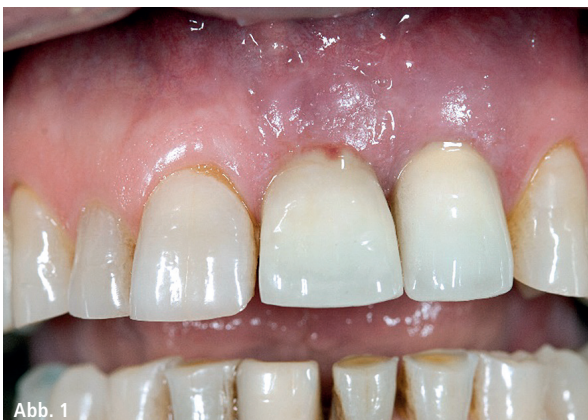
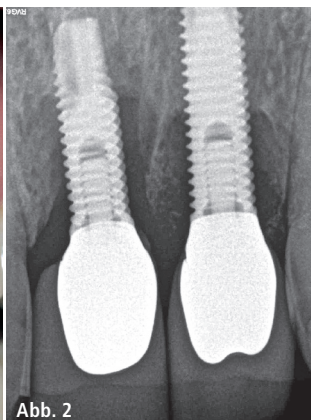
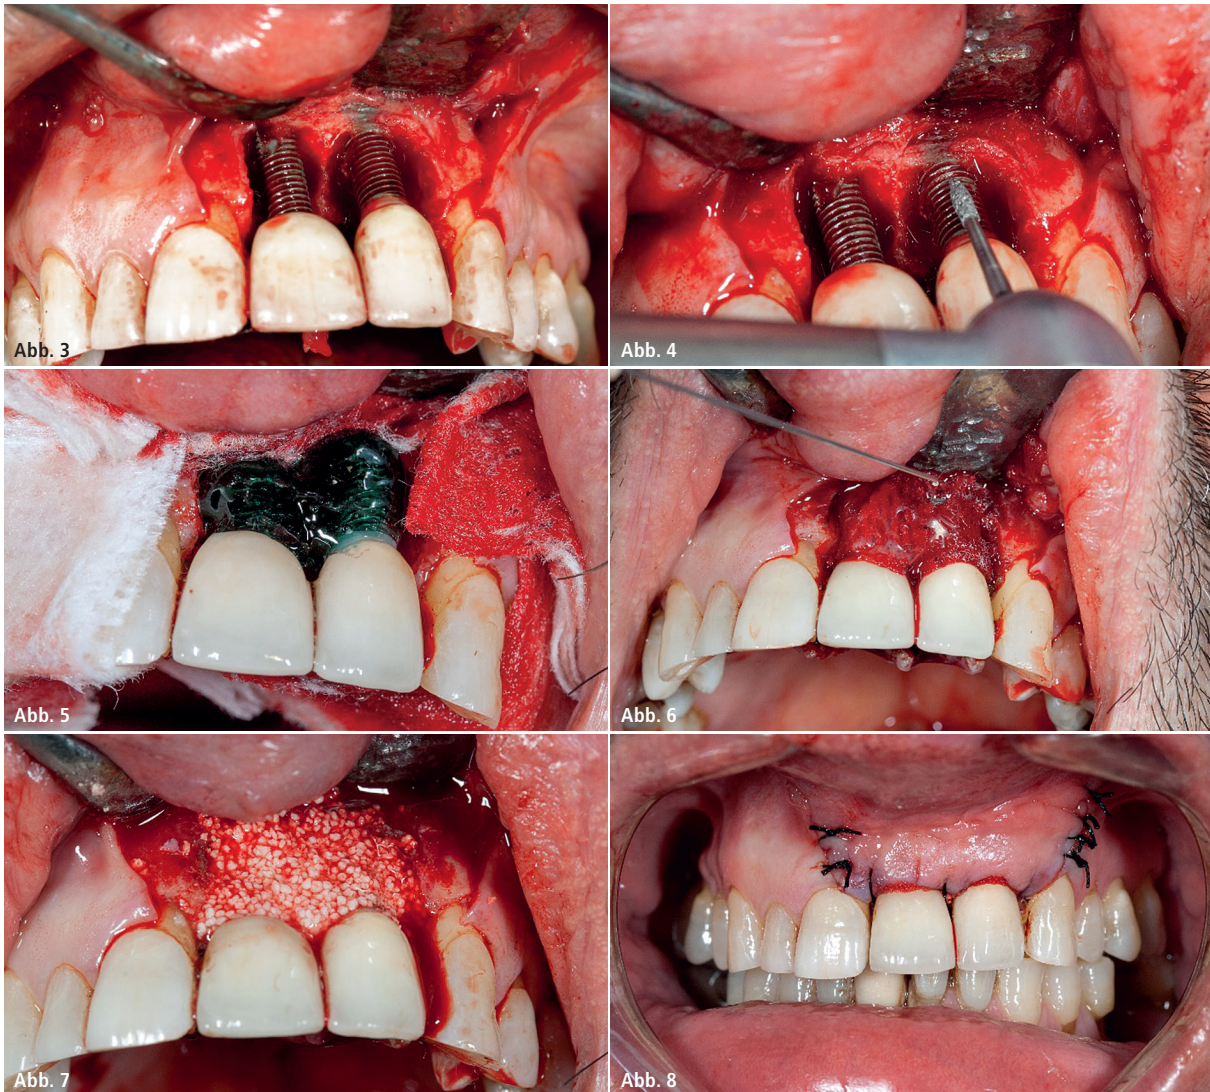
Ein 59-jähriger Patient erschien in der Praxis und beklagte ein leichtes Exsudat im Bereich seiner Frontzahnimplantate (Abb. 1). Die initiale Untersuchung mit Sondierung ergab eine tiefe zirkuläre Tasche um die Implantate. Eine

Mobilität der Implantate wurde jedoch nicht festgestellt. Die röntgenologische Untersuchung bestätigte den Verdacht einer fortgeschrittenen Periimplantitis um die kürzlich gesetzten Implantate (Abb. 2).

Der Beschreibung des Protokolls folgend wurde ein Mukoperiostlappen gebildet, um den massiven vierwandigen Defekt vollständig darstellen zu können (Abb. 3). Mithilfe diamantierter Fräsen wurde die Implantatoberfläche mechanisch gereinigt (Abb. 4). Es folgte die chemische Reinigung der Oberfläche mit anschließender antibiotischer Imprägnierung (Abb. 5 und 6).

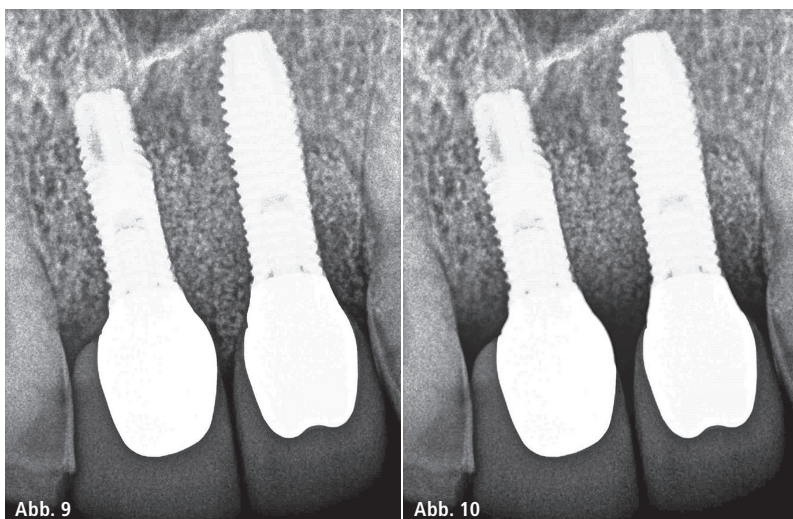
Schließlich wurde das Operationsgebiet mit der bioresorbierbaren Membran abgedeckt und der Lappen mittels intermittierender Nähte zu einem vollständigen und dichten Wundverschluss readaptiert (Abb. 8). Die unmittelbar post OP angefertigte Röntgenaufnahme zeigt den aufgefüllten Defekt (Abb. 9). 24 Monate später kann man auf der Kontrollaufnahme eine gute knöcherne Konsolidierung auf Höhe der Schmelz-Zement-Grenze der Nachbarzähne erkennen (Abb. 10).
