Dr. Andreas Simka

Endodontische Komplikationen – Prävention und Management

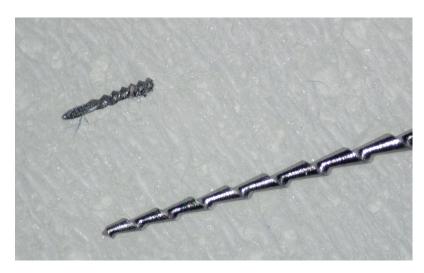
Abb. 6: Separierte Ultraschallspitze im Vergleich mit einer Hedström-Feile ISO 10.

Stufen durch einen zu forcierten Einsatz der Feile zu verursachen. Des Weiteren kann die Überbelastung der grazilen Ultraschallfeile zu einer Fraktur derselben führen. Eine stetige Kontrolle des Zustands eingesetzter Instrumente hilft, diese rechtzeitig zu entsorgen. Zudem verhindert der provisorische Verschluss bereits aufbereiteter Kanaleingänge mittels Wattepellet oder Teflonband die Translokation des frakturierten Feilenfragments in einen anderen Kanal (Abb. 6). Im Anschluss an die erste sonoabrasive Überwindung der Stufe helfen leicht vorgebogene Stahlfeilen (z. B. Hedström-Feilen), diese abschließend zu glätten und einen sauberen Gleitpfad für die folgenden Nickel-Titan-Feilen zu schaffen

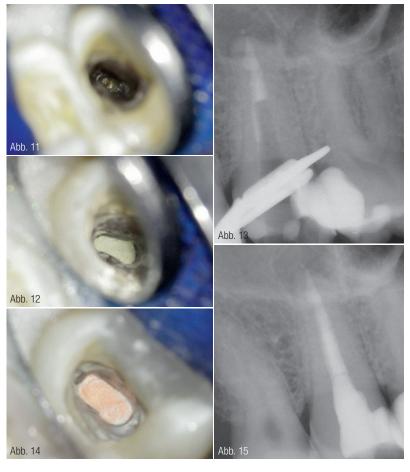
Abb. 11: Zustand nach der Revision von Zahn 17, das offene Foramen ist mikroskopisch sichtbar. Abb. 12: Apikaler Verschluss mit ProRoot MTA® (Dentsply Sirona). Abb. 13: Röntgenkontrolle des apikalen Verschlusses, Schichtdicke des MTA beträgt 3–4 mm. Abb. 14: Die thermoplastische Obturation. Abb. 15: Röntgenkontrolle nach der Wurzelfüllung und dem adhäsiven Verschluss.

Insbesondere nach Revisionsbehandlungen besteht die Gefahr der iatrogenen Erweiterung der apikalen Konstriktion. Missempfindungen des Patienten beim Spülen oder Trocknen der Kanäle sowie anhaltende bzw. wiederholte Blutungen aus dem Wurzelkanal können hinweisend auf ein erweitertes oder offenes Foramen apicale sein. Eine mikroskopische Darstellung, soweit vorhanden und möglich, sichert die Diagnose. Ein Verschluss des erweiterten Foramen apicale (Abb. 11) muss mit dafür geeigneten Materialien erfolgen. Hier, wie auch bei der Perforationsdeckung, sind bioaktive Materialien wie MTA Mittel der Wahl (Abb. 12). Nach Insertion von MTA erfolgen die röntgenologische Kontrolle der Lage und der Schichtdicke des apikalen Verschlusses (Abb. 13). Um eine ausreichende mikrobielle Abdichtung zu gewährleisten, sollte eine Schichtdicke von 3-4 mm erreicht werden. Eine Korrektur der Position sowie eine Kompaktation des MTA lassen sich am besten mittels ultraschallaktivierter Feilen rea-
