Endodontische Komplikationen – Prävention und Management

FACHBEITRAG Das Wurzelkanalsystem mit seiner komplexen Anatomie hält eine Reihe von „Fallstricken“ für den endodontisch tätigen Zahnarzt bereit. Dabei lassen sich kleinere „Fehler“, wie zum Beispiel die Unterdimensionierung der Trepanationsöffnung, durch eine gezielte Erweiterung derselben leicht korrigieren – mit enorm positiven Auswirkungen auf die gesamte folgende Behandlung. Anders stellt sich diese Situation bei Komplikationen dar, welche den Behandler veranlassen müssen, den Patienten akut stationär aufnehmen zu lassen.

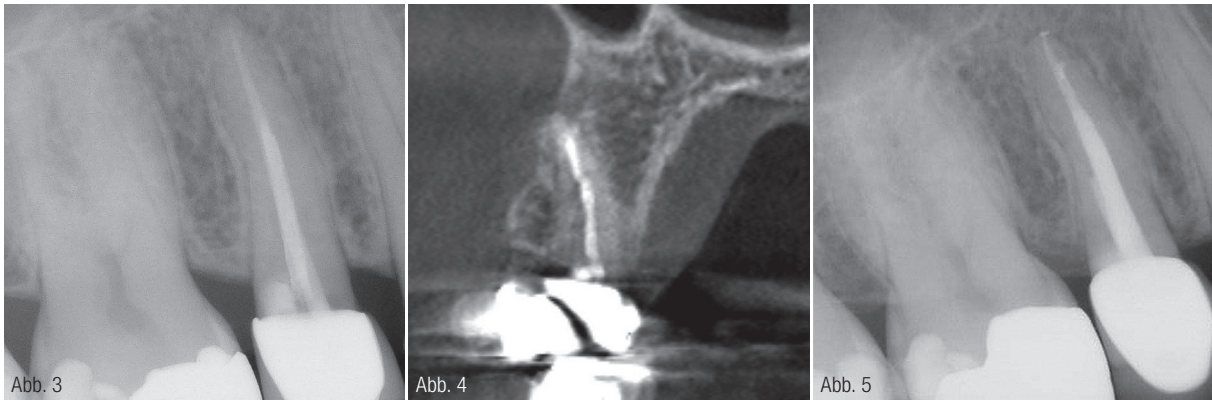
Abb. 3: Zweidimensionale Darstellung der Wurzelfüllung an Zahn 15. Abb. 4: DVT der Wurzelfüllung von Zahn 15 mit Versatz der Wurzelfüllung. Abb. 5: Zustand nach Stiftentfernung und Wurzelfüllung.

Wie im vorliegenden Fall zu sehen, lässt sich die intrakanaläre Situation auf dem Zahnfilm nur unzureichend darstellen (Abb. 3). Erst die DVT zeigt eine Besonderheit, die in der Behandlungsplanung Berücksichtigung finden sollte (Abb. 4). Der Versatz der Wurzelfüllung im Übergang zum apikalen Wurzel-drittel lässt den Verdacht eines inserierten Wurzelstiftes aufkommen. Dieser Versatz ist durch eine vom Wurzelkanal abweichende Stiftbohrung zustande gekommen und stellt den Behandler vor mehrere Probleme. Der in diesem Fall inserierte Glasfaserstift muss bis tief in die Wurzel hinein mit rotierenden Instrumenten vorsichtig herausgeschliffen werden, jedoch ohne die Stiftbohrung zu stark zu extendieren oder die Wurzel zu perforieren. Zum anderen muss die vorliegende Stufe geglättet werden, um die Guttapercha im apikalen Bereich entfernen und das Wurzelkanalsystem bis zum Apex sicher und reproduzierbar mechanisch sowie chemisch reinigen und thermoplastisch füllen zu können (Abb. 5).

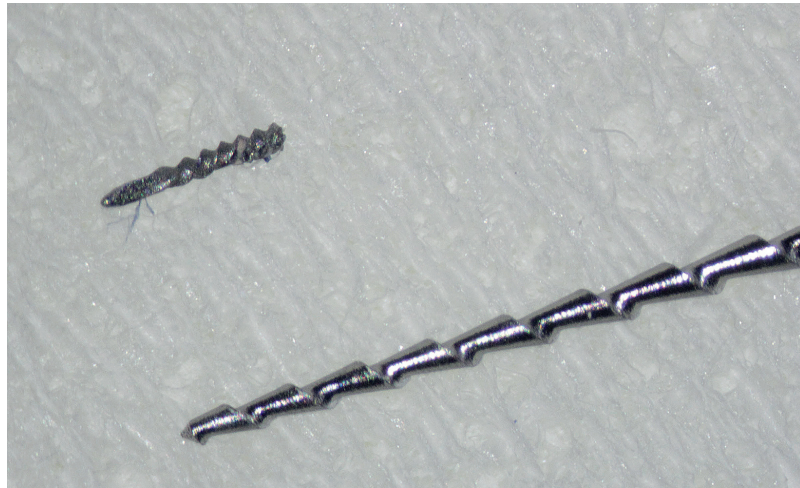
Abb. 6: Separierte Ultraschallspitze im Vergleich mit einer Hedström-Feile ISO 10.

Stufen durch einen zu forcierten Einsatz der Feile zu verursachen. Des Weiteren kann die Überbelastung der graziilen Ultraschallfeile zu einer Fraktur derselben führen. Eine stetige Kontrolle des Zustands eingesetzter Instrumente hilft, diese rechtzeitig zu entsorgen. Zudem verhindert der provisorische Verschluss bereits aufbereiteter Kanäleingänge mittels Wattepellet oder Teflonband die Translokation des frakturierten Feilenfragments in einen anderen Kanal (Abb. 6). Im Anschluss an die erste sonoabrasive Überwindung der Stufe helfen leicht vorgebogene Stahlfeilen (z. B. Hedström-Feilen), diese abschließend zu glätten und einen sauberen Gleitpfad für die folgenden Nickel-Titan-Feilen zu schaffen.

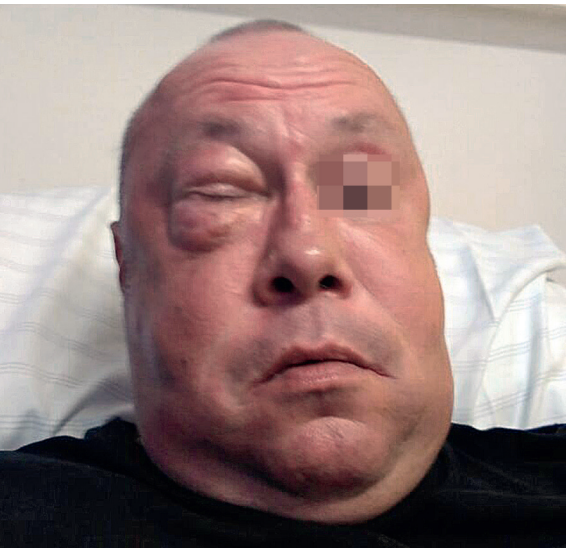
Abb. 7: Unilaterales Weichteilemphysem.

Bei Vorliegen einer solchen Perforation kann es mitunter zu einer eindrucksvollen Symptomatik kommen. Ein solches Zusammentreffen ungünstiger Umstände lag auch bei diesem überwiesenen Patientenfall vor (Abb. 7).

Lokalanästhesie war jedoch die Behandlung des „vermeintlichen“ Wurzelkanals, so auch die Spülung mit Natriumhypochlorit, vom Patienten zunächst nicht bemerkt worden. Der daraufhin folgende Einsatz des Luftblägers zur Verbesserung der Sicht führte zu einer sich rasant entwickelnden, unilateralen Weichteilanschwellung, woraufhin der Patient hospitalisiert und stationär aufgenommen wurde. Dort wurde im Rahmen der Therapie intravenös ein Antibiotikum verabreicht. Da eine anaphylaktische Reaktion nicht ausgeschlossen werden konnte, erfolgte zudem noch die i.v.-Gabe eines Antihistaminikums und Glucokortikoids. Die Schwellung klang bereits nach kurzer Zeit wieder ab, woraufhin der Patient tags darauf entlassen werden konnte. Klinisch zeigte sich drei Wochen darauf eine deutlich erhöhte Sondierungstiefe vestibulär, wo auch die Perforation anzunehmen ist (Abb. 8). Nach Darstellung des Wurzelkanals, mechanischer und chemischer Aufbereitung erfolgte die thermoplastische Obturation des Wurzelkanalsystems und der Perforationsverschluss mit ProRoot® MTA (Dentsply Sirona; Abb. 9). Das Emphysem nach einer endodontischen Behandlung ist ein seltenes, jedoch bekanntes Risiko.²¹ Die rasche Zunahme der Schwellung, vom Patienten beschriebene Schmerzen und Pergamentknistern im Weichgewebe sind Anzeichen einer solchen Komplikation. Mitunter kann sich ein Hämatom über dem Punctum maximum bilden. Das Risiko der Ausbreitung ins Mediastinum über para- und retropharyngeale Wege sollte den Behandler veranlassen, den Patienten stationär aufnehmen zu lassen. Die Entstehung eines Emphysems während der Wurzelkanalbehandlung lässt sich zumeist entweder auf die

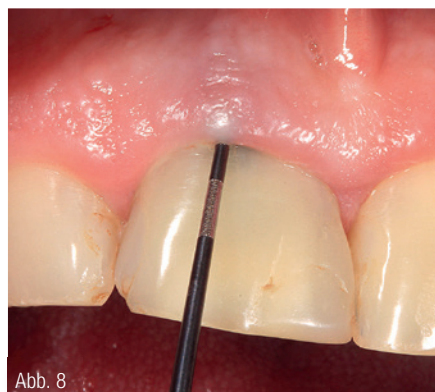
Abb. 8

Abb. 8: Erhöhte Sondierungstiefe im Bereich der Perforation. Abb. 9: Zustand nach der Wurzelfüllung und Perforationsdeckung.

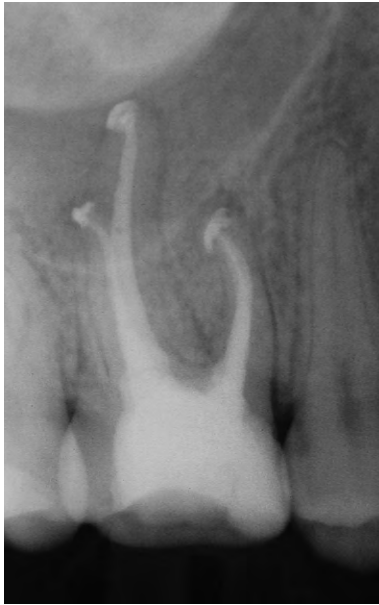
Abb. 16: Intendiertes Überpressen von Sealeranteilen („Puff“). Als Sealer kam AH Plus zum Einsatz.

Kontrovers diskutiert wird ein intendiertes, minimales (!) Überpressen von Sealern im Rahmen der Wurzelfüllung, der sogenannte „Puff“ (Abb. 16). Dieser ist für viele Endodontologen Zeichen des Erfolgs einer dreidimensionalen Obturation des Wurzelkanalsystems, andere kritisieren die mögliche immunologische Reaktion auf das Fremdmaterial in der periapikalen Region.⁸ Bei speziellen Obturationsmethoden, wie zum Beispiel der „Schilder-Technik“, sind solche „Puffs“ kaum zu vermeiden bzw. gewollt. Die Wahl des richtigen Sealers kann auch hier die Komplikationswahrscheinlichkeit zu-
