Sonografische Untersuchung bei Periimplantitis

Dr. med. Dr. med. dent. Dr. medic (RO) Oliver Knauer

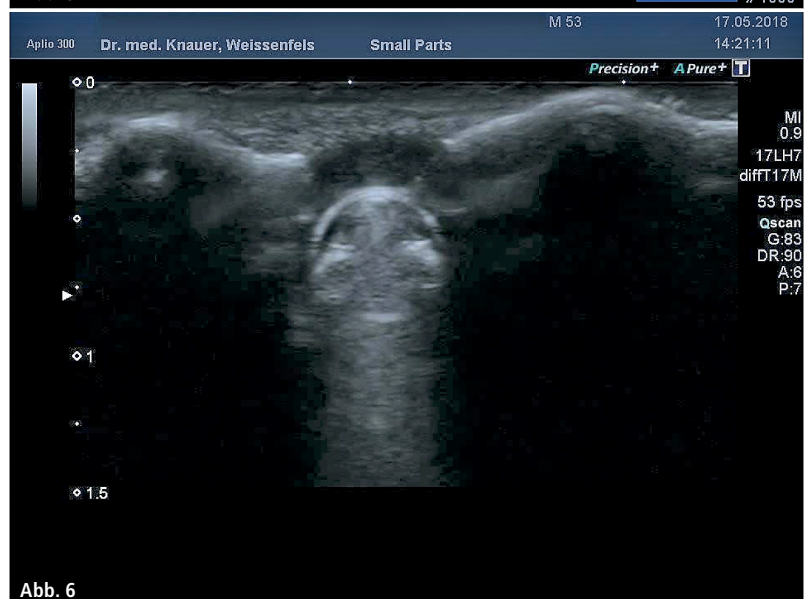
Abb. 4–6: Es zeigte sich, dass große Knochenanteile sowohl vestibulär als auch lingual nicht mehr vorhanden sind.

Es zeigt sich, dass große Knochenanteile sowohl vestibulär wie lingual nicht mehr vorhanden sind. Man kann gut die freiliegenden Gewindegänge erkennen (Abb. 4–6). Erst unterhalb der Implantatmitte ist Knochengewebe wieder darstellbar. Das Implantat ist vollständig knöchern durchbaut. Die Sonde wurde waagrecht primär unterhalb der Krone auf die Gingiva aufgelegt. Bei gut knöchern eingehheilten Implantaten sind die Gewindegänge

des Implantatkörpers nahezu unsichtbar. Vereinzelt lassen sich kleine Schatten des Implantats darstellen. Das bedeutet, umso klarer die sonografische Abbildung des Implantats ist, umso weniger Knochen befindet sich in der Region.
