# Augmentation mit einer titanverstärkten Membran

| Frank Schrader

Nach Ablehnung der implantologischen Behandlung durch einen Implantologen und einer Mund-Kiefer-Gesichtschirurgin stellte sich der Patient bei uns zur implantologischen Versorgung des linken Unterkiefers vor. Der gezeigte Fall beschreibt die Augmentation mit einer Titanmembran, vier Titanpins, zwei Titanschrauben, autologem Knochen und Knochenersatzmaterial sowie die Insertion von drei Implantaten in der Region 35, 36 und die Versorgung mit einem Zirkondioxidkronenblock.

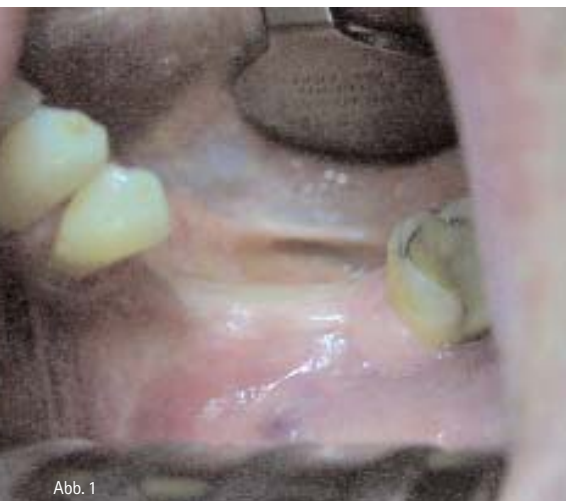
Abb. 1

Abb. 1: Die Ausgangssituation.

Der 53-jährige Patient stellte sich in unserer Praxis mit dem Wunsch einer implantologischen Versorgung im Bereich 35, 36 vor. Im Gespräch gab der Patient an, dass er schon bei einem Implantologen und einer Mund-Kiefer-Gesichtschirurgin vorstellig geworden sei, welche die implantologische Behandlung wegen folgender Probleme abgelehnt haben: zu geringe Knochenhöhe, zu schmaler Kieferkamm und unzureichende Knochenqualität im zu implantierenden Bereich. Klinisch zeigte sich der typische vertikale Knochenabbau in Verbindung mit einem horizontalen Knochenverlust im oberen Kieferkambereich (Abb. 1).

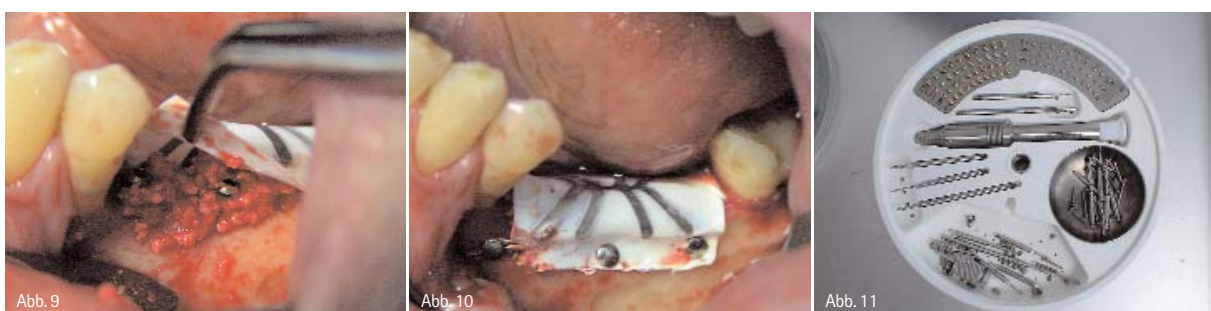
Abb. 9: Augmentation. – Abb. 10: Geschlossene Augmentation – Abb. 11: Q-Bone-Grafting Set von Triron.

Im nächsten Schritt wurde die titanverstärkte Membran konturiert und mit einem Titanpin an der lingualen Seite des Kiefers befestigt. Das gut durchmischte Augmentationsmaterial wurde eingebracht (Abb. 9). Danach wurde die Membran mit drei Titanpins vestibulär befestigt (Abb. 10). Für diese Art der Membranbefestigungen gibt es sehr praktikable Instrumentensets. Wir verwenden in unserer Praxis die Osteosynthese Schraubenbox von Triron (Abb. 11).

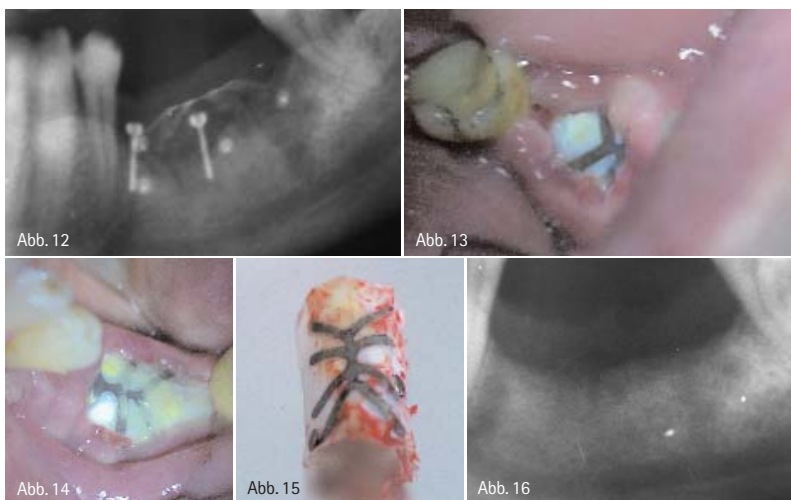
Abb. 12: OPG-Kontrolle nach Augmentation. – Abb. 13: Nahtdehiszenz. – Abb. 14: Tag der Membrantfernung. – Abb. 15: Entfernte titanverstärkte Membran. – Abb. 16: OPG-Augmentat-Kontrolle.

Das Kontroll-OPG (Abb. 12) zeigt die höhenpositionierten Titanschrauben und die Befestigung der titanverstärkten Membran mit den vier Titanpins. Durch die Gitterstruktur des Titans ist die Membran, die normalerweise nicht röntgenopak ist, gut sichtbar.

Bei dieser Art von Augmentationen führen wir die Wundkontrollen routinemäßig im wöchentlichen Rhythmus durch. Nach circa zwei Wochen zeigte sich im OP-Gebiet eine Nahtdehiszenz (Abb. 13).

Bei sehr guten hygienischen Mundverhältnissen des Patienten und Nichtfreiliegen der Membranränder kann unter strenger Kontrolle die Membran weiterhin in situ verbleiben. Sollte die Hygiene unzureichend sein und/oder die Membranränder freiliegen, wird die Membran vorfristig entfernt, um Entzündungen zu vermeiden, die unter Umständen zu einer schlechteren Knochenstruktur als im Ausgangsbefund führen. Bei unserem Patientenfall war dies nach vier Wochen, zum Zeitpunkt der geplanten Membranentfernung, der Fall (Abb. 14).

Da die Schleimhaut auf diesem Membrantyp nicht festwächst, konnten wir nach einfacher Infiltrationsanästhesie unter vorsichtigem Abheben der Schleimhaut die titanverstärkte Membran und alle Schrauben und Pins ohne erneute Schnittführung entfernen. Abbildung 15 zeigt, dass durch das eingeflochtene Titannetz die Membran die vorgegebene Wölbung beibehält. Nach Säuberung des Wundbereiches wurde

der Augmentationsort der Selbstheilung überlassen. Das Kontroll-OPG zum Zeitpunkt der Membrantfernung zeigt die ausreichende knöcherne Struktur im Bereich der Alveolen und des oberen Kieferkambereiches. Die angestrebte vertikale Knochenerhöhung konnte in diesem Fall nicht vollständig erreicht werden (Abb. 16).

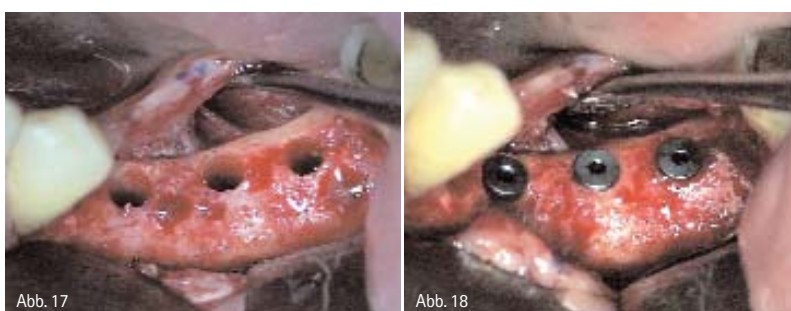
Abb. 17: Implantatkapazitäten. – Abb. 18: Semados RI Implantate.

Die Implantation erfolgte drei Monate nach Augmentation. Die Abbildung 17 zeigt die Aufbereitung für die drei geplanten Implantate. Der Knochengewinn im vestibulären Bereich des oberen Kieferkammes ist gut sichtbar. Wir inserierten drei Semados RI Implantate mit einem Durchmesser von 3,75 mm und der Länge 8,5 mm. Durch eine kontrollierte Präparation der Implantatkapazitäten mittels Bonespreading konnte bei allen drei Implantaten eine Primärstabilität von 30 Ncm erreicht werden. Die Implantate wurden mit den passenden Verschlusschrauben versehen

(Abb. 18). Das Kontroll-OPG nach Implantation zeigt den korrekten Sitz der Implantate. Gut sichtbar ist hier der Sicherheitsabstand zum Nervus mandibularis (Abb. 19). Die Standardeinheitzeit beträgt drei Monate.

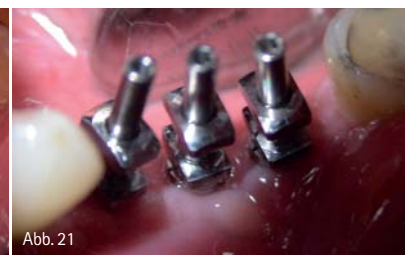
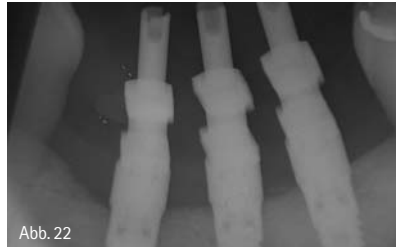
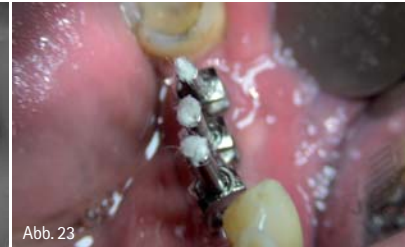
Abb. 19: Kontroll-OPG. – Abb. 20: Zustand vor Abdrucknahme. – Abb. 21: Aufgeschraubte Abdruckpfosten. – Abb. 22: Kontrollröntgenbild. – Abb. 23: Abdruckvorbereitung.

Nun trug der Patient aber die Frage an uns heran, ob die Brücke vor seinem geplanten Urlaub fertig werden würde. Aufgrund der hohen Primärstabilität von 30 Ncm aller inserierten Implantate entschieden wir uns zur Freilegung nach bereits zwei Monaten. Nach weiteren zwei Wochen der Einheilung mit den aufgeschraubten Gingivaformern gingen wir zur Implantatabdrucknahme über. Zu diesem Zeitpunkt zeigten sich entzündungsfreie Zahnfleischverhältnisse. Die Ausformung der Gingiva war noch nicht vollständig beendet (Abb. 20).

Nach Entfernung der Gingivaformer wurden die Abdruckpfosten aufgeschraubt (Abb. 21).

bar ist oder eindeutig sondiert werden kann, ist ein Kontrollröntgenbild zu diesem Zeitpunkt nicht erforderlich. Da in unserem Falle beides nicht gegeben war, fertigten wir ein Kontrollröntgenbild zur Überprüfung eines eventuellen Randspaltes an. Bei Sichtbarkeit eines Randspaltes ist die Neuausrichtung eines nicht korrekt eingebrachten Abdruckpfostens ohne Probleme möglich. Wird eine Spaltbildung bei der Abdrucknahme übersehen und erst bei der Eingliederung des definitiven Zahnersatzes erkennbar, erfordert das im Normalfall die Neuanfertigung des definitiven Zahnersatzes.

Das Kontrollröntgenbild (Abb. 22) zeigt den perfekten Sitz aller drei Abdruckpfosten. Aus zwei Gründen versehen wir die Eingangsbereiche der Abdruckpfostenschrauben vor Abdrucknahme mit etwas Watte (Abb. 23): Erstens, es er-

leichtert das Auffinden der Schraubeneingänge nach Abbinden des Abdruckmaterials, und zweitens wird verhindert, dass das Abdruckmaterial in die Schrauben einfließt und die Herausziehbarkeit dieser Schrauben erschwert.

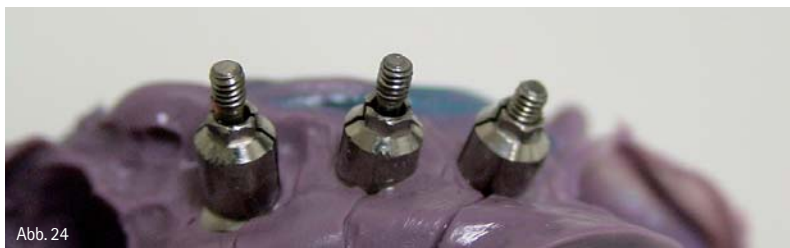
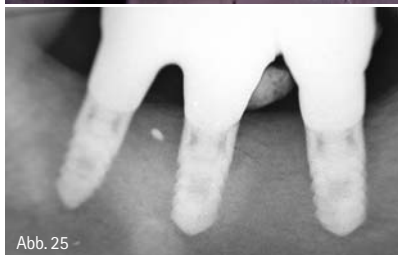
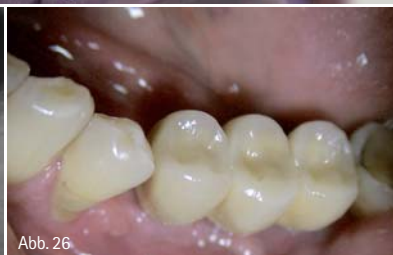
Abb. 24: Entnommener Abdruck. – Abb. 25: Kontrollröntgenbild. – Abb. 26: Abschlussbild.

Zur Abdrucknahme verwenden wir das Material Impregum. Die Härte dieses Materials ist so hervorragend, dass eine vorherige Verblockung der Pfosten nicht notwendig ist. Nach Aushärtung des Abdruckmaterials werden die Schrauben der Abdruckpfosten gelöst und der Abdruck entnommen. Der Halt der Abdruckpfosten im Abdruck wird durch leichte Rüttelbewegung mit der Pinzette überprüft (Abb. 24).

und Verschluss der Verschraubungslöcher wurde der definitive Zirkondioxidkronenblock zementiert. Das Röntgenbild (Abb. 25) zeigt den korrekten Sitz der Suprastruktur auf den Implantaten. Gut sichtbar ist der zu diesem Zeitpunkt noch verbliebene Zementrest zwischen den beiden hinteren Implantaten; dieser Zementrest wurde entfernt. Danach führen wir generell eine Unterweisung des Patienten über die notwendige Implantatpflege gemäß der GOZ-Position 100 durch.

Das Abschlussbild (Abb. 26) zeigt einen sich farblich harmonisch in das Gebiss des Patienten einfügenden Zirkondioxidkronenblock, was für uns bedeutet, dass bei exakter Planung, umfangreichen Kenntnissen über Augmentationsmöglichkeiten und chirurgischer Erfahrung auch schwierige Situationen implantologisch sicher versorgbar sind.
