Resorbierbares Knochenersatzmaterial bei Periimplantitistherapie

Periimplantitis ist eine der medizinischen Herausforderungen des 21. Jahrhunderts. Weltweit suchen Implantologen und Parodontologen immer wieder nach zuverlässigen und umsetzbaren therapeutischen Lösungen. Anhand eines klinischen Fallbeispiels zeigen die Autoren ihr bevorzugtes Protokoll einer Periimplantitisbehandlung auf. Dabei kommen ein biomimetisches Knochenersatzmaterial sowie eine resorbierbare Kollagenmembran zum Einsatz.

Autoren: Dr. Fernando Duarte, Dr. Gregor Thomas

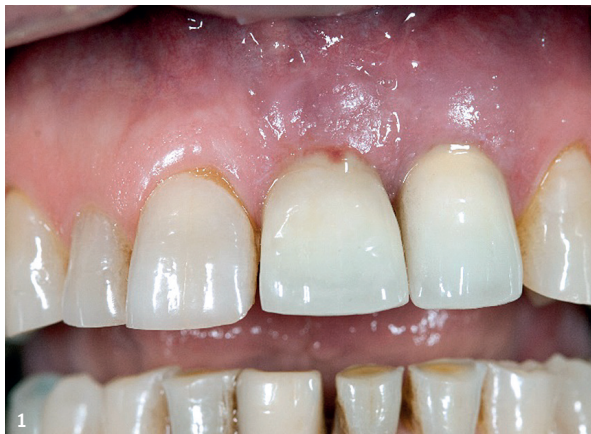
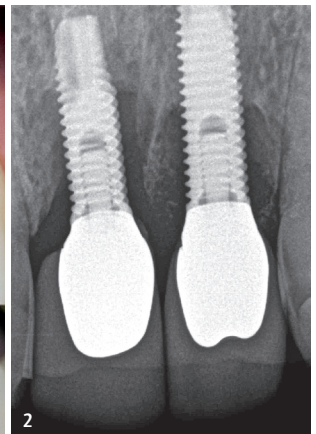
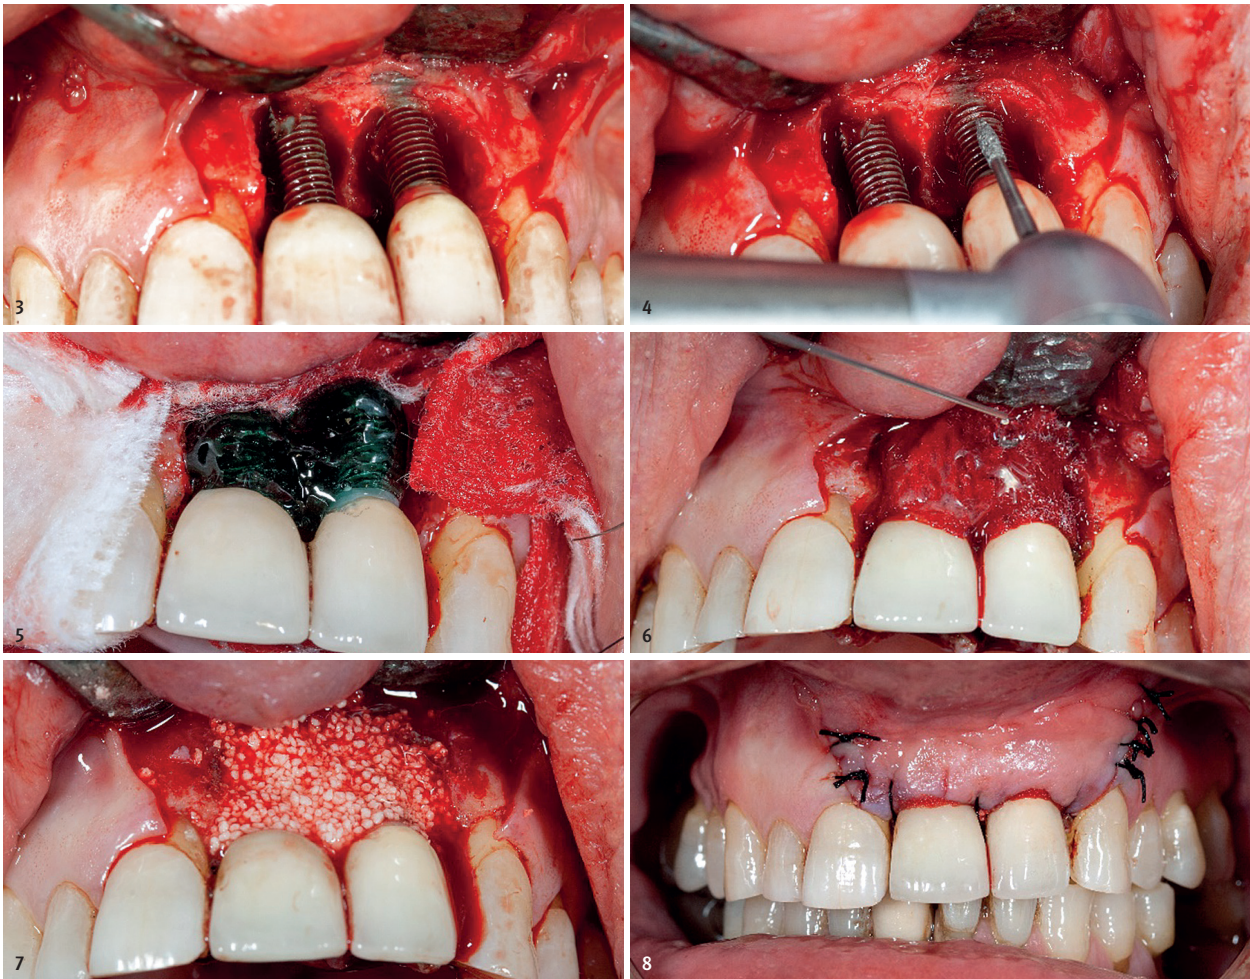
seiner Frontzahnimplantate (Abb. 1). Die initiale Untersuchung mit Sondierung ergab eine tiefe zirkuläre Tasche um die Implantate. Eine Mobilität der Implantate wurde jedoch nicht festgestellt. Die röntgenologische Untersuchung bestätigte den Verdacht einer fortgeschrittenen Periimplantitis um die kürzlich gesetzten Implantate (Abb. 2). Der Beschreibung des Protokolls folgend wurde ein Mukoperiostlappen gebildet, um den massiven vierwandigen Defekt vollständig darstellen zu können (Abb. 3). Mithilfe diamantierter Fräsen wurde die Implantatoberfläche mechanisch gereinigt (Abb. 4). Es folgte die chemische Reinigung der Oberfläche mit anschließender antibiotischer Imprägnierung (Abb. 5 und 6). Nach Abschluss der Vorbereitungen wurde wie beschrieben das aus phasenreinem β -Tricalciumphosphat bestehende Knochenersatzmaterial, welches mit seinen Mikro-, Meso- und Makroporen optimale Voraussetzungen für ein knöchernes Remodelling bietet, eingebracht (Abb. 7).

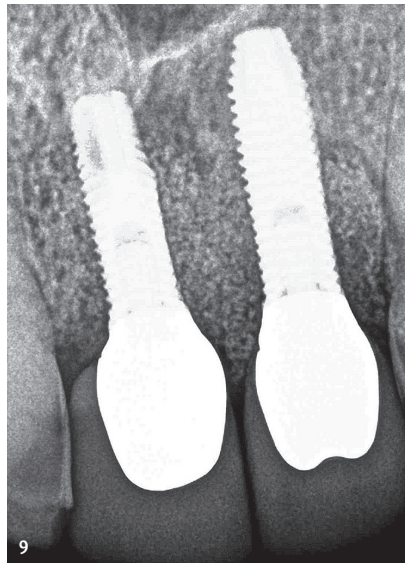
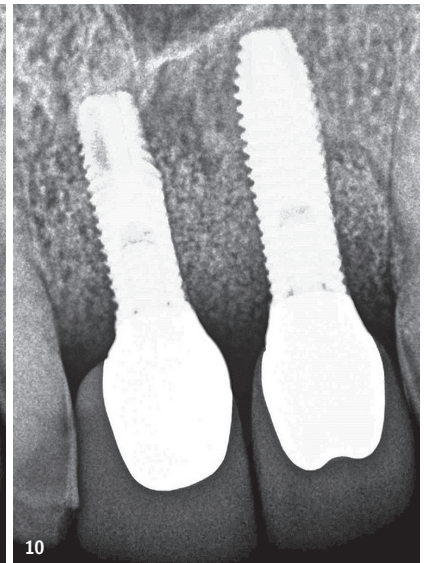
Schließlich wurde das Operationsgebiet mit der bioresorbierbaren Membran abgedeckt und der Lappen mittels intermittierender Nähte zu einem vollständigen und dichten Wundverschluss readaptiert (Abb. 8). Die unmittelbar post OP angefertigte Röntgenaufnahme zeigt den aufgefüllten Defekt (Abb. 9). 24 Monate später kann man auf der Kontrollaufnahme eine gute knöcherne Konsolidierung auf Höhe der Schmelz-Zement-Grenze der Nachbarzähne erkennen (Abb. 10).
