Resorbierbares Knochenersatzmaterial bei Periimplantitistherapie

Periimplantitis ist eine der medizinischen Herausforderungen des 21. Jahrhunderts. Weltweit suchen Implantologen und Parodontologen immer wieder nach zuverlässigen und umsetzbaren therapeutischen Lösungen. Anhand eines klinischen Fallbeispiels zeigen die Autoren ihr bevorzugtes Protokoll einer Periimplantitisbehandlung auf. Dabei kommen ein biomimetisches Knochenersatzmaterial sowie eine resorbierbare Kollagenmembran zum Einsatz.

Autoren: Dr. Fernando Duarte, Dr. Gregor Thomas

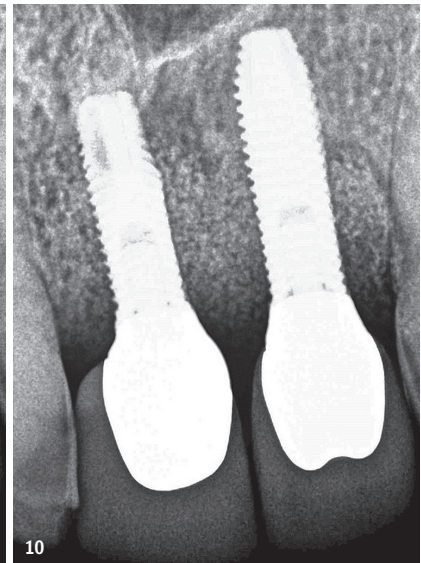
Schließlich wurde das Operationsgebiet mit der bioresorbierbaren Membran abgedeckt und der Lappen mittels intermittierender Nähte zu einem vollständigen und dichten Wundverschluss readaptiert (Abb. 8). Die unmittelbar post OP angefertigte Röntgenaufnahme zeigt den aufgefüllten Defekt (Abb. 9). 24 Monate später kann man auf der Kontrollaufnahme eine gute knöcherne Konsolidierung auf Höhe der Schmelz-Zement-Grenze der Nachbarzähne erkennen (Abb. 10).
