Resorbierbares Knochenersatzmaterial bei Periimplantitistherapie

Periimplantitis ist eine der medizinischen Herausforderungen des 21. Jahrhunderts. Weltweit suchen Implantologen und Parodontologen immer wieder nach zuverlässigen und umsetzbaren therapeutischen Lösungen. Anhand eines klinischen Fallbeispiels zeigen die Autoren ihr bevorzugtes Protokoll einer Periimplantitisbehandlung auf. Dabei kommen ein biomimetisches Knochenersatzmaterial sowie eine resorbierbare Kollagenmembran zum Einsatz.

Autoren: Dr. Fernando Duarte, Dr. Gregor Thomas

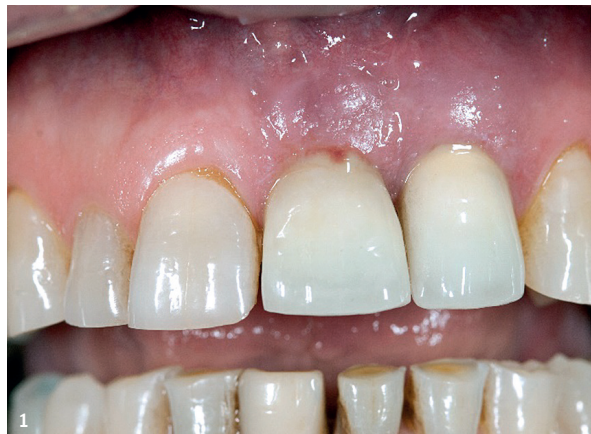
seiner Frontzahnimplantate (Abb. 1). Die initiale Untersuchung mit Sondierung ergab eine tiefe zirkuläre Tasche um die Implantate. Eine Mobilität der Implantate wurde jedoch nicht festgestellt. Die röntgenologische Untersuchung bestätigte den Verdacht einer fortgeschrittenen Periimplantitis um die kürzlich gesetzten Implantate (Abb. 2). Der Beschreibung des Protokolls folgend wurde ein Mukoperiostlappen gebildet, um den massiven vierwandigen Defekt vollständig darstellen zu können (Abb. 3). Mithilfe diamantierter Fräsen wurde die Implantatoberfläche mechanisch gereinigt (Abb. 4). Es folgte die chemische Reinigung der Oberfläche mit anschließender antibiotischer Imprägnierung (Abb. 5 und 6). Nach Abschluss der Vorbereitungen wurde wie beschrieben das aus phasenreinem β -Tricalciumphosphat bestehende Knochenersatzmaterial, welches mit seinen Mikro-, Meso- und Makroporen optimale Voraussetzungen für ein knöchernes Remodelling bietet, eingebracht (Abb. 7).

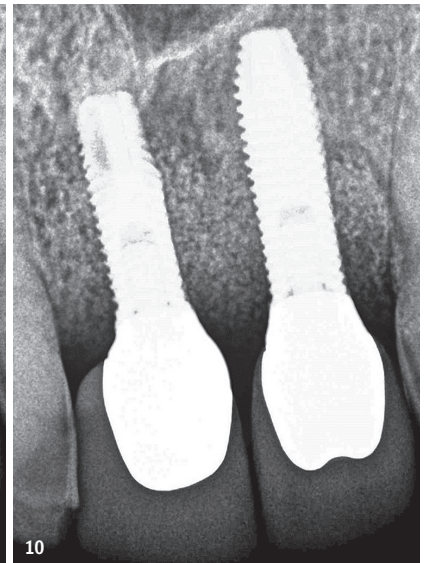
Schließlich wurde das Operationsgebiet mit der bioresorbierbaren Membran abgedeckt und der Lappen mittels intermittierender Nähte zu einem vollständigen und dichten Wundverschluss readaptiert (Abb. 8). Die unmittelbar post OP angefertigte Röntgenaufnahme zeigt den aufgefüllten Defekt (Abb. 9). 24 Monate später kann man auf der Kontrollaufnahme eine gute knöcherne Konsolidierung auf Höhe der Schmelz-Zement-Grenze der Nachbarzähne erkennen (Abb. 10).
